PM Utredning av läckage av klorerade
lösningsmedel

TJÄRHOVET 4, LYCKSELE KOMMUN

Slutrapport

Uppdrag: 327031 Tjärhovet 4, Kompletterande undersökning
Titel på rapport: PM Utredning av läckage av klorerade
lösningsmedel
Status: Slutrapport
Datum: 2022-09-14

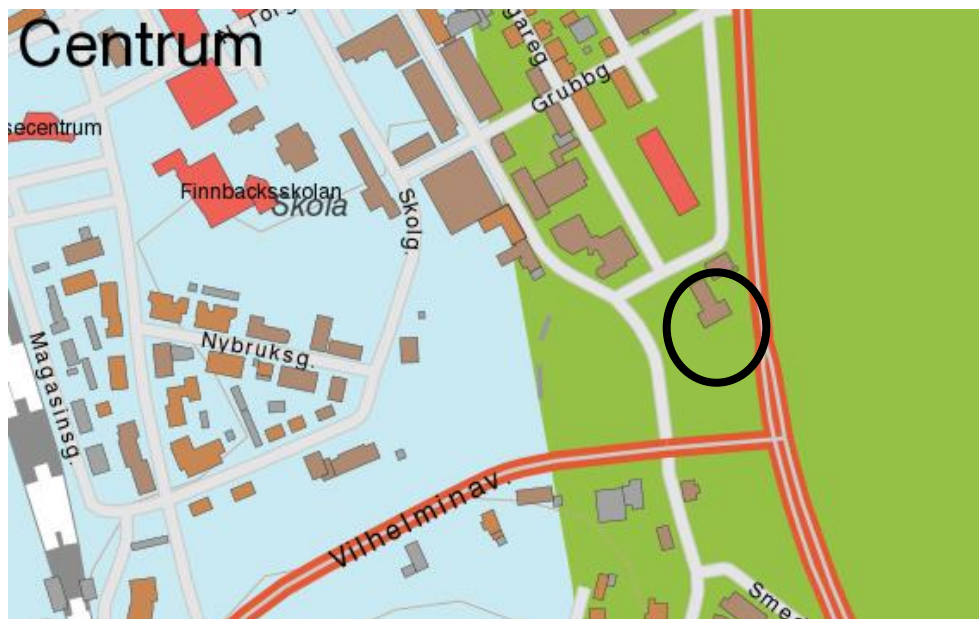
Figur 2 Urklipp ur SGUs jordartskarta. Fastigheten Tjärhovet 4 är markerad med en svart cirkel. Blå yta avser moränmark och grön yta avser isålvssediment.

Fastigheten i ett geologiskt bildningsområde som utgörs av isälvsediment och morän, se figur 2 nedan.

Jorden på fastigheten består under asfalten av fyllningsmassor utgörandes av siltig grusig sand eller sand. Fyllningens mäktighet varierar mellan 1-3 m. Under fyllningarna påträffas naturligt lagrad jord utgörandes av sand därefter följer siltig sandmorän. Mäktigheten på sanden är 1,5-5 m. Sondering har tidigare utförts ner till ca 15 m under markytan utan att berg har påträffats.

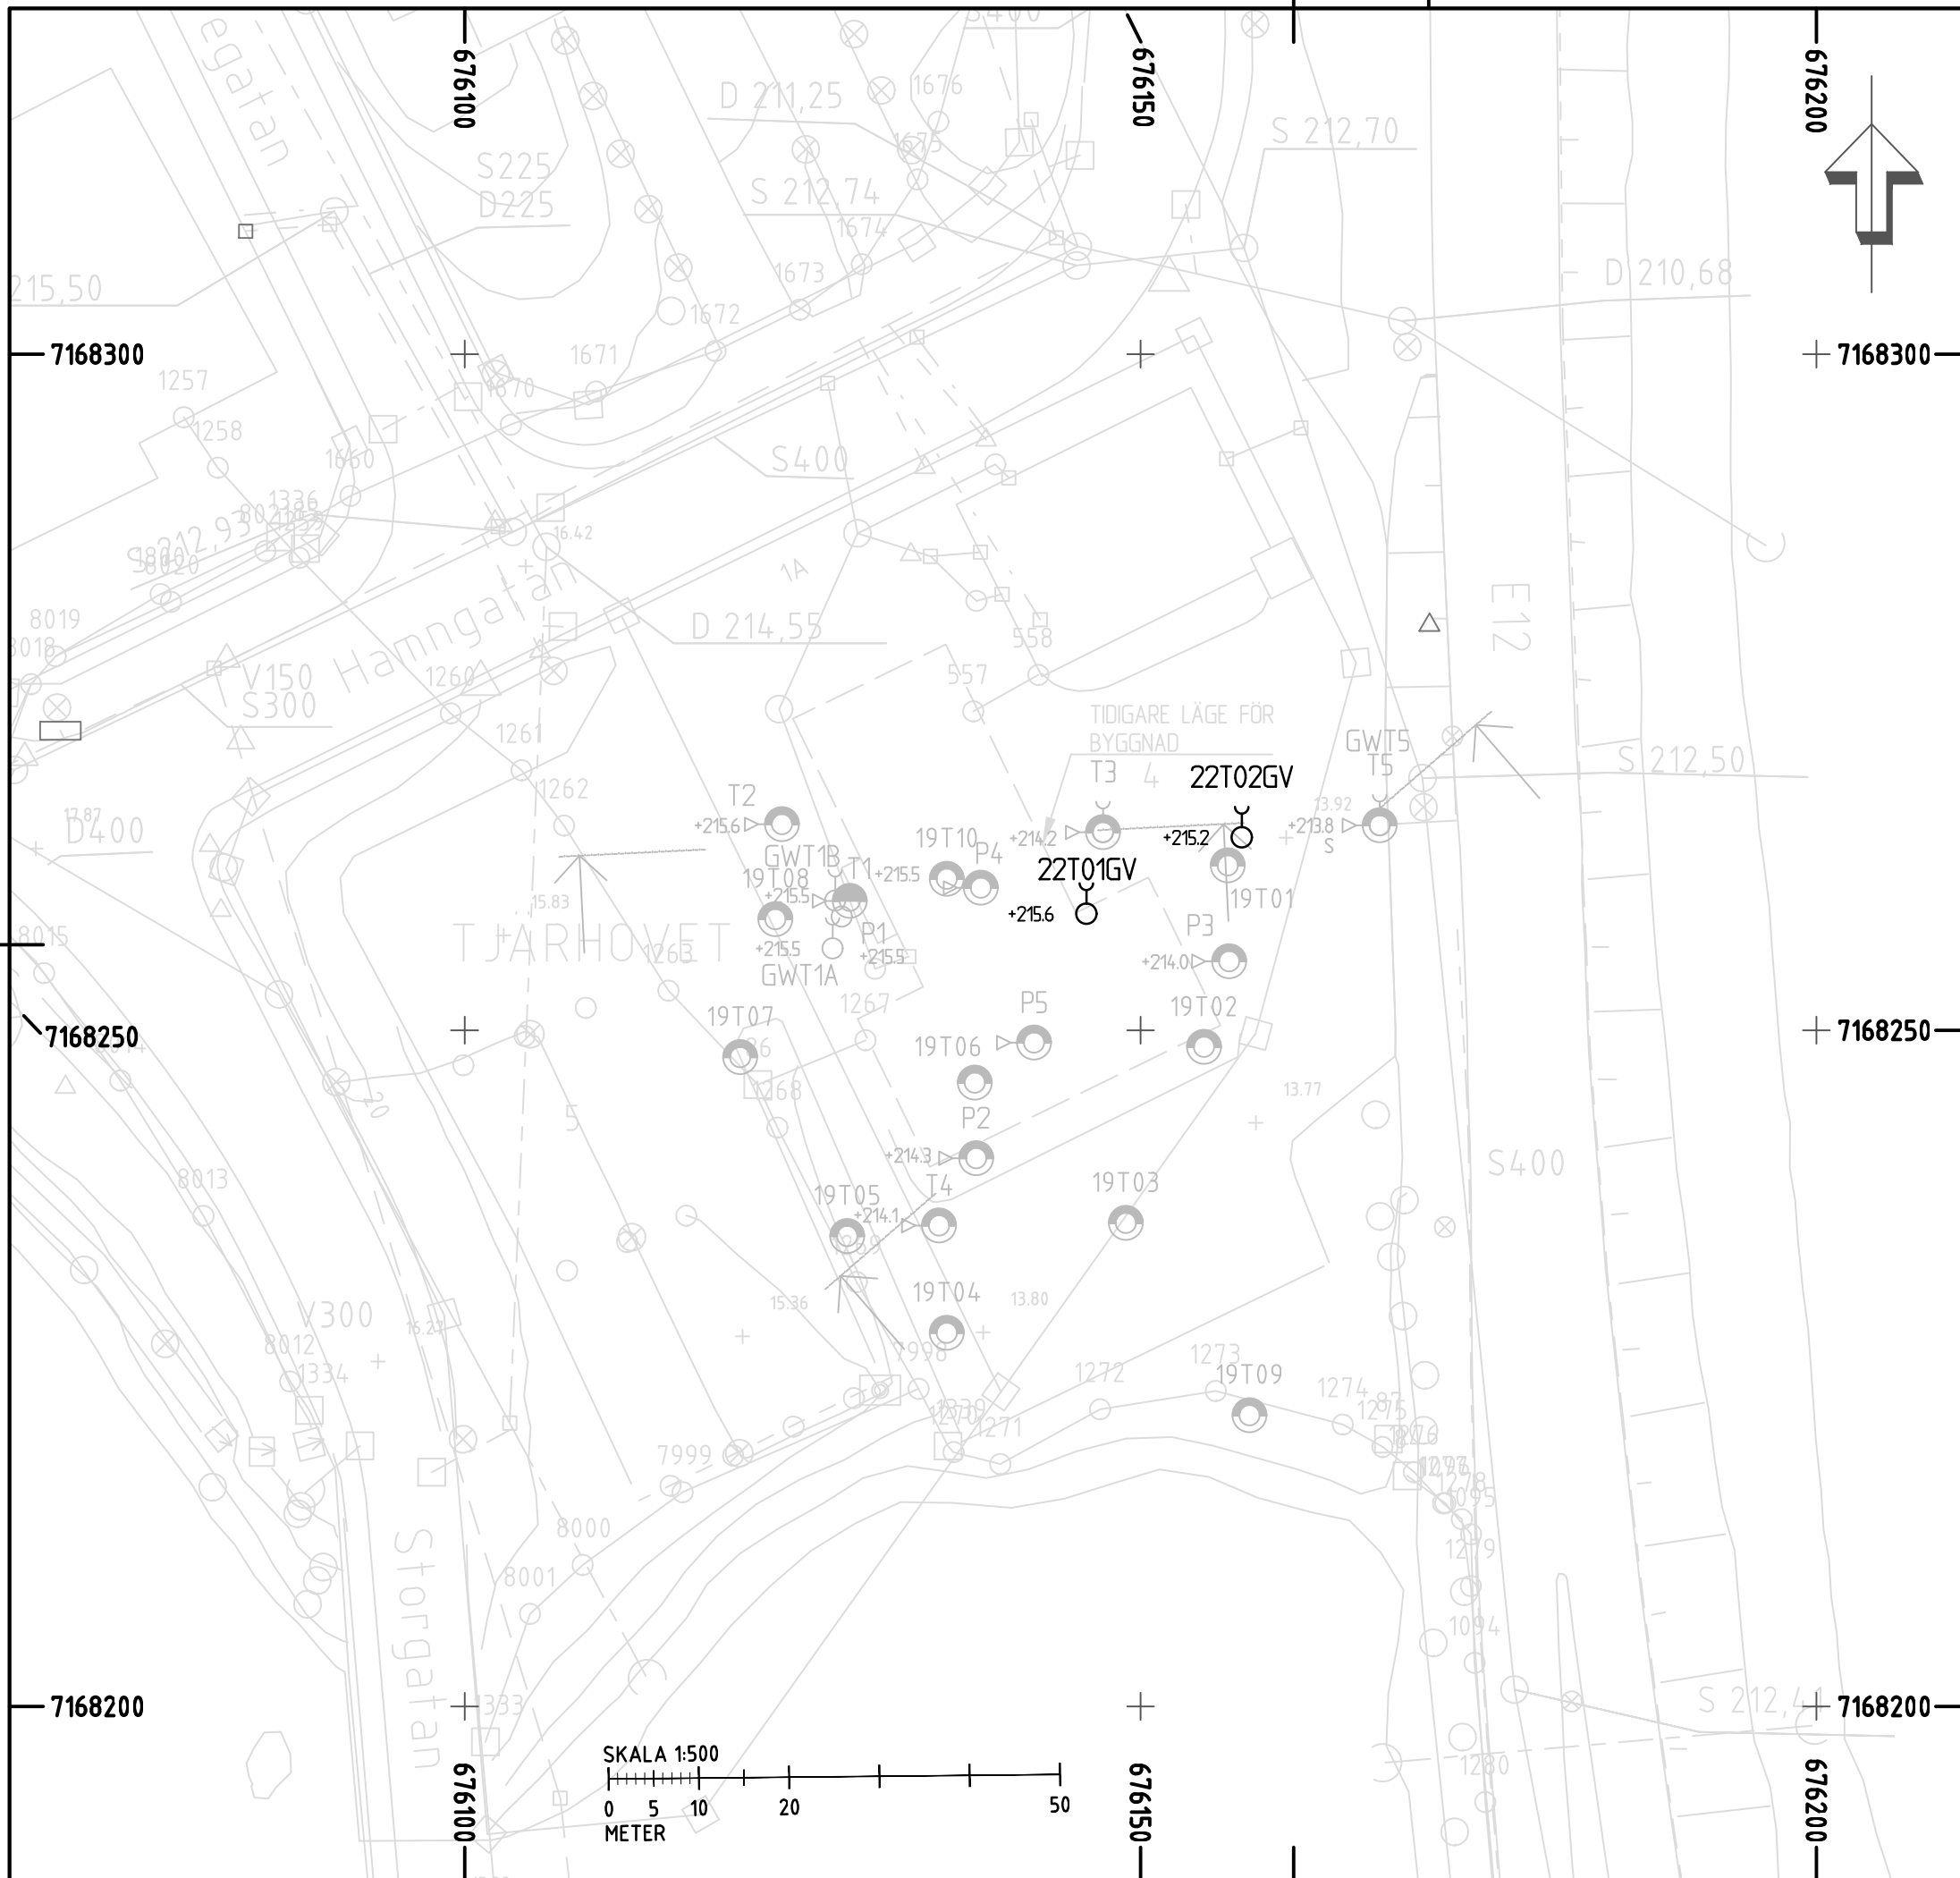
TJÄRHÖVET
MILJÖGEOTEKNIK UNDERSÖKNING
PLANRITNING

De kompletterande grundvattenrören har installerats nedströms tidigare källa i grundvattenströmningsriktning, d.v.s. mellan läge för tidigare byggnad och Umeälv. Plankarta omfattande 2 provtagningspunkter med beteckning 22T01GV och 22T02GV i bilaga 1. Exakt läge på rören anpassades i fält utefter kablar samt för att inte vara mitt i körytan.

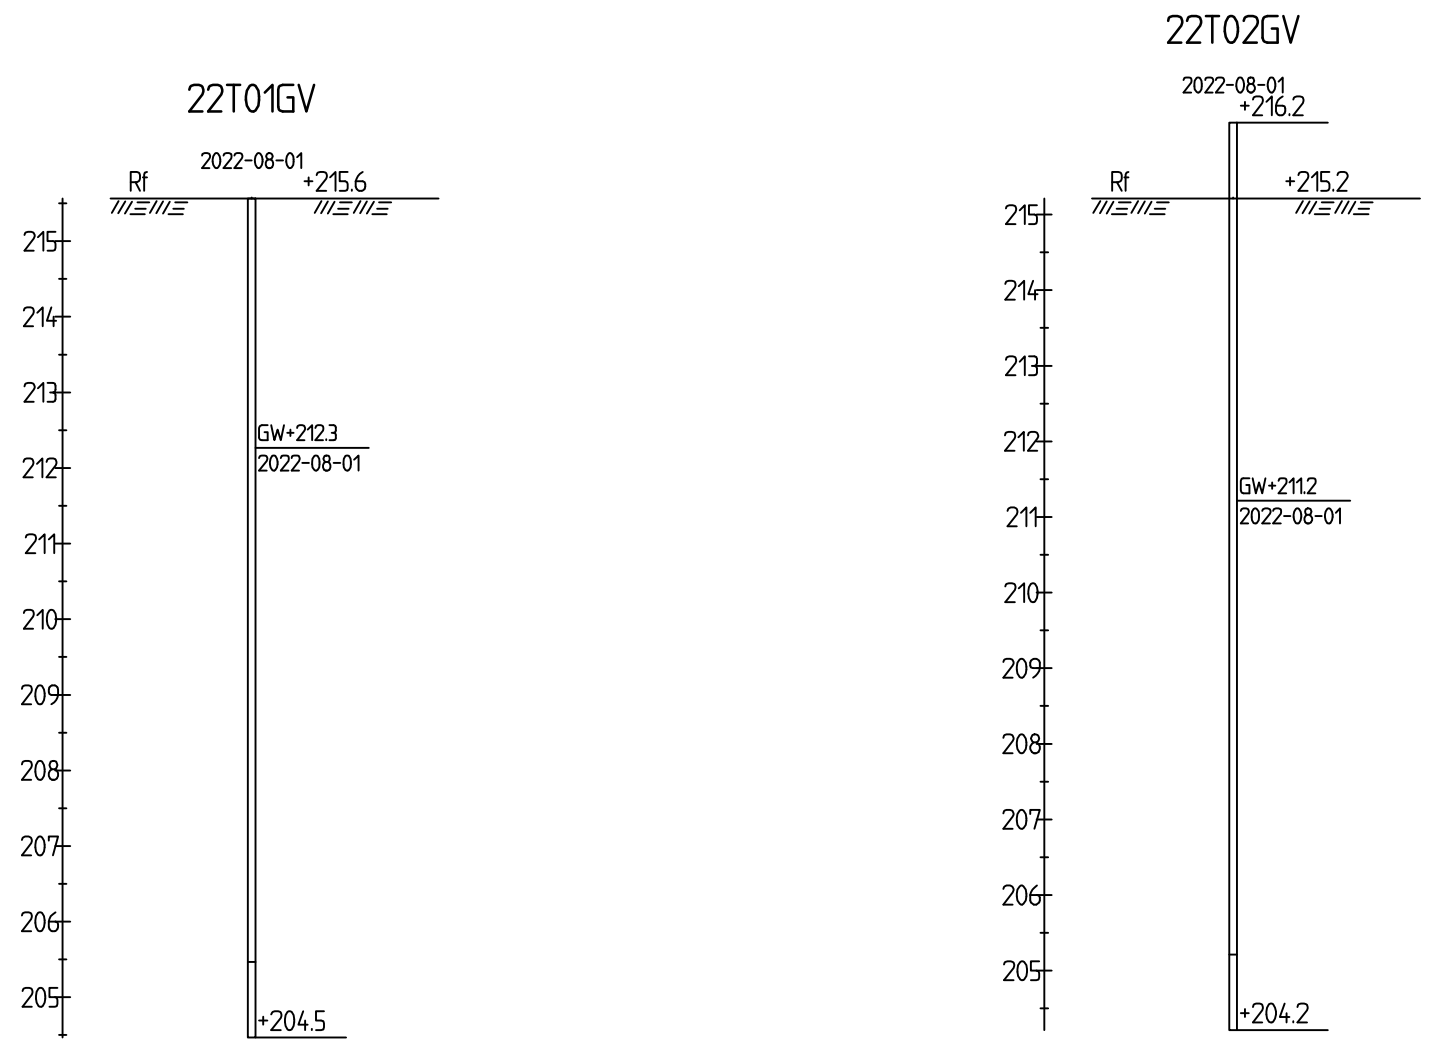
TJÄRHÖVET
 MILJÖGEOTEKNSIK UNDERSÖKNING
 BORRHÅLSRITNING

Grundvattenrören har installerats med borrhandsvagn Geotech 605 genom neddrivning av 2" järnrör. Innan neddrivning sker förborring med slagsondering. Rören har 1 m filter i botten och har installerat på djup enligt tabell 1 nedan, se även borrhålsritning i bilaga 2.
