# Säkerhetsbevisning

Utredning och åtgärdsförslag hinder, Berglunda kyrkogård

Lycksele flygplats

2018-03-11

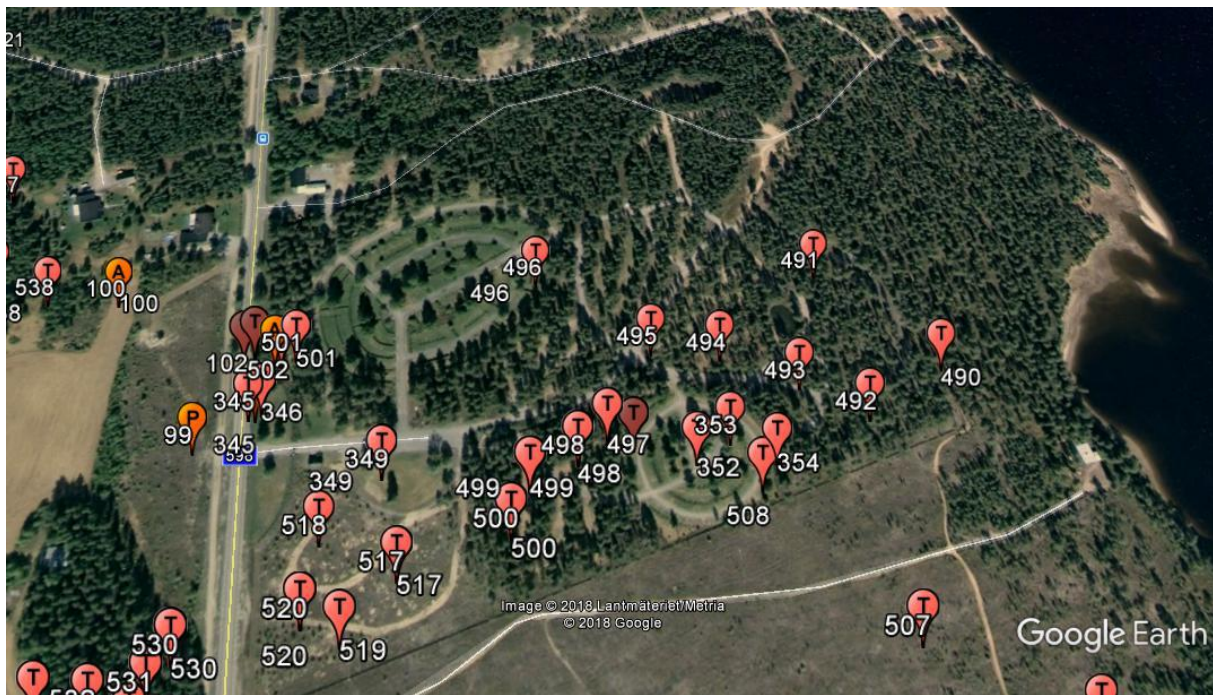
De hinder i inflygningsyta 14 som utgörs av träd på kyrkogården sammanfattas i tabellen nedan. Träden genomtränger hinderytan med mellan 4,0 - 17,4 m. Tabellen är ett utdrag från hinderförteckningen från den senaste hindermätningen år 2015. Viss avverkning har redan skett inom start- och stigyta bana 32 och inflygningsytan bana 14. Issue 4 av CS ADR-DSN innebär att stråkets bredd kan minskas från 300 m till 280 m för en 4C-flygplats. Inre bredden för inflygningsytan minskas därmed också till 280 m vilket medför att de träd som genomtränger inflygningsytans ytterkanter försvinner. De hinderbegränsande ytorna i hinderkartan (se bilaga) är utformade efter de gamla reglerna.

Figur 3. Visualisering av hindrens position. Både hinder i inflygningsyta 14 och start-stigyta 32 visas här.

De hinder i start-stigyta 32 som utgörs av träd på kyrkogården sammanfattas i tabellen nedan. Träden genomtränger hinderytan med mellan 2,5 - 20,0 m. Viss avverkning har redan skett varför hindersituationen idag ser något bättre ut än vad som framgår av hindermätningen.

- **Hinderbelysning**  
En antenn (hinder nr 102) står vid kyrkogårdens västra kant och har ett lågintensivt, fast rött ljus. Detta ljus byts mot ett medelintensivt fast rött ljus (typ C). Detta hinderljus kan då täcka in hela den grupp med träd på kyrkogården som utgör hinder, eftersom de är grupperade väl innanför 900 m avstånd från hinderljuset, ref CS ADR-DSN.Q.846 (i) (2).
