### **Lycksbäcken ombyggnad av bro**

UPPDRAGSNUMMER 12702844

**ANSÖKAN OM TILLSTÅND FÖR VATTENVERKSAMHET FÖR RIVNING AV BEFINTLIG BRO OCH  
ANLÄGGANDE AV NY BRO ÖVER LYCKSBÄCKEN SAMT HÖJNING AV VÄGBANA I LYCKSELE  
KOMMUN, VÄSTERBOTTENS LÄN**

Rapport  
**Bro över Lycksbäcken**  
**Besiktning**

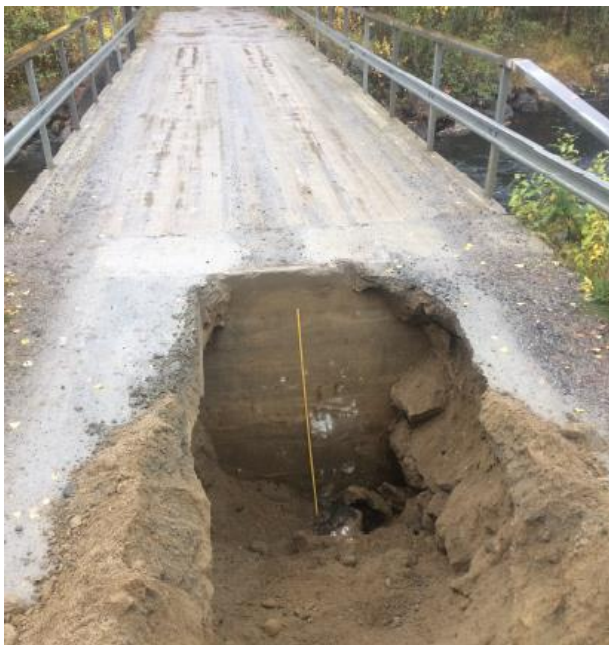
För undersökning av befintliga brostöd och lokalisering av bottenplatta utfördes schakt i oktober 2017 (Sweco 2017). Syftet var att planbestämma utbredningen av brostödet. Schaktning utfördes utmed betongkanten av brostödet ned till cirka 2 meters djup där större stenar och block påträffats. Schakten avbröts när vatten trängde in i schaktgropen. Schaktgropen fylldes igen med jordmassor för att inte riskera kollaps av brostödet. Utgrävningen för undersökning av brostöd upptogs längre ut från stödet ned till cirka 2,3

meter där vatten trängde in. Schakten avbröts och bottenplattan till brostödet nåddes aldrig.

Figur 6. Vy över nedströms schaktvägg där man ser uppbyggnaden av brostödet.

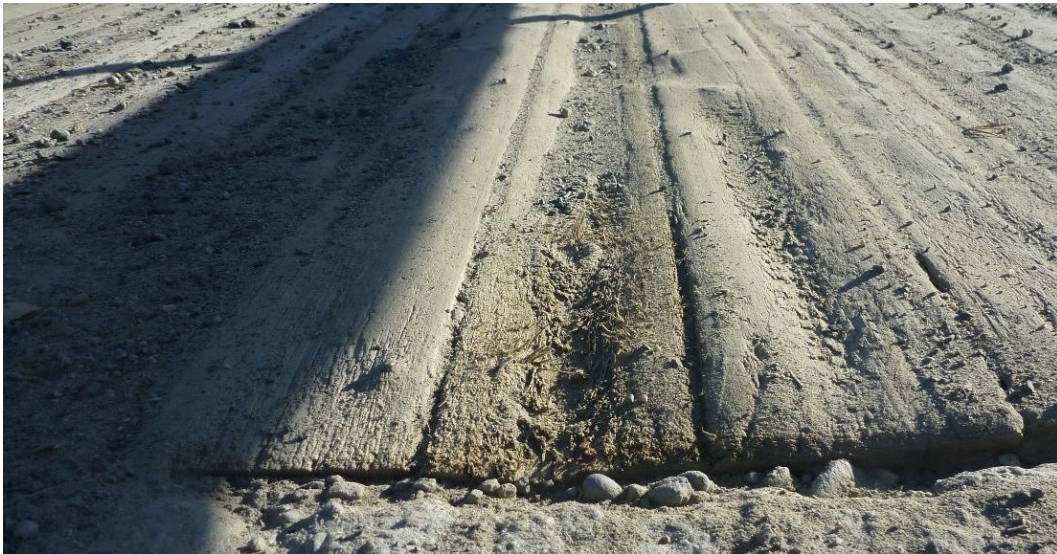
Brobanans slitplank var nötta och ansatta av röta. Dessutom trängde spik upp där vissa var krökta, se Figur 2.

*Figur 2 Brobana, slitplank var slitna och utsatta för röta.*

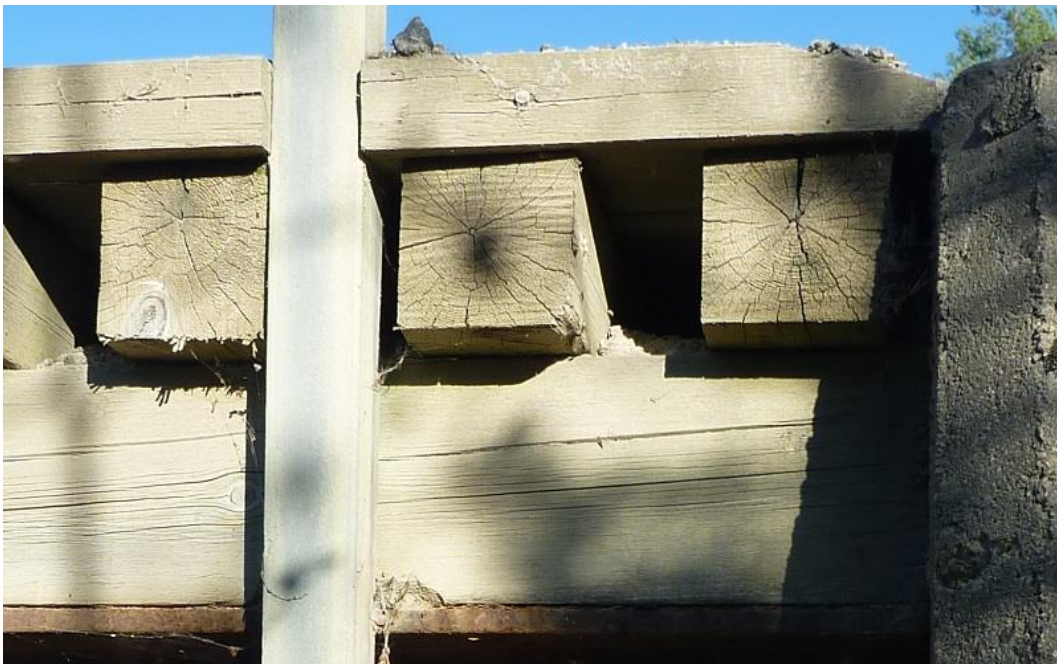
Längsgående och tvärgående träbalkar bedömdes vara i likartat skick. I den tuffa miljön med trafik, väta och sol hade sprickor och röta initierats. Träkonstruktionen antas dock vara bytt efter det att stålbalkarna togs i bruk, se Figur 3.

*Figur 3 Medfaren träkonstruktion med sprickor och viss röta som vittne.*

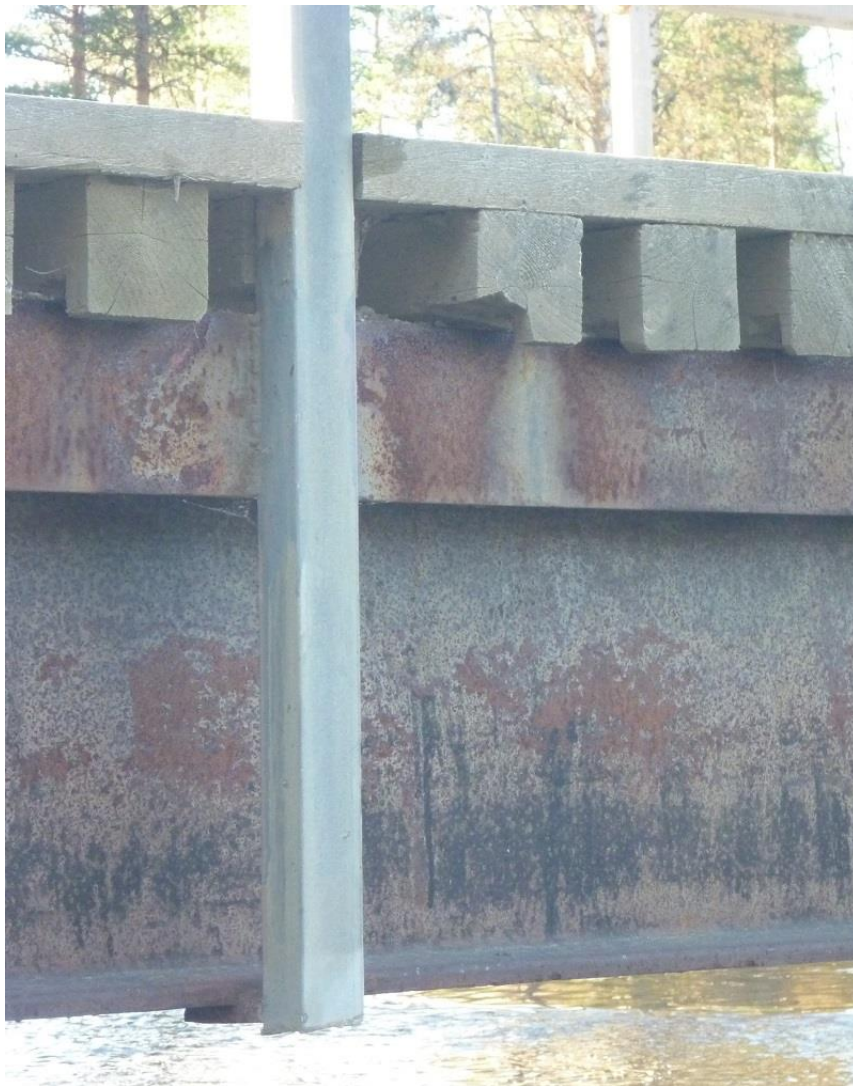
Broräcket var inte infäst enligt standardlösning som normalt utförs på vägbroar. Ståndare var svetsade i stålbalkens under och överfläns på västra sidan och på bronns östra sida (uppströms) i underfläns och i en U-balk som var monterad ovanpå de bärande balkarna i höjd med de stående träbalkarna, se Figur 4.

*Figur 4 Räck inte infäst enligt standardlösning, östra sidan.*

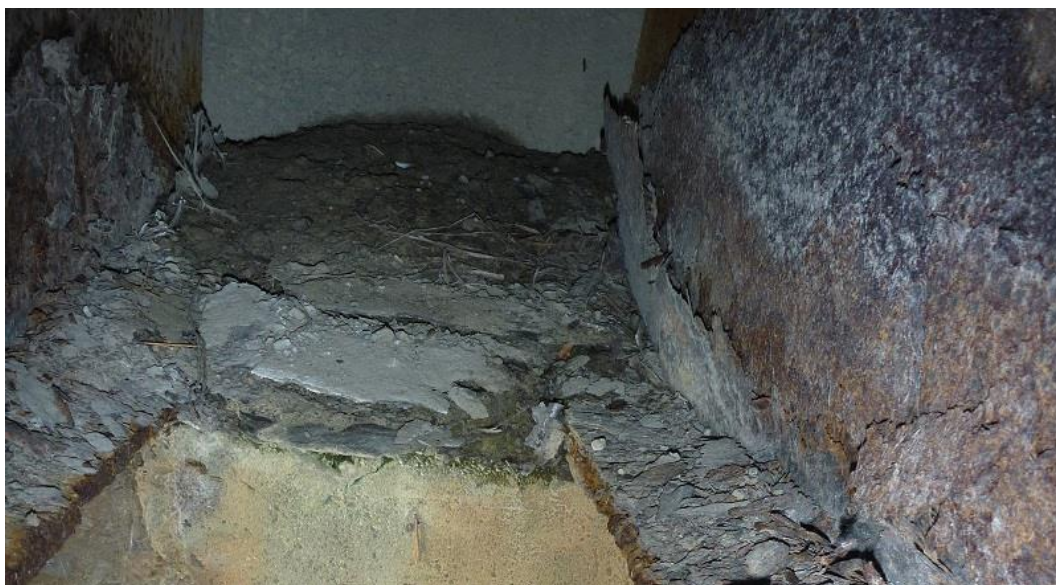
Genom uteblivet underhåll bland annat i form av icke rengjorda upplag hade grogrund för korrosion skapats. I Figur 5 syns ett korrosionsskadade balkliv, där skadan sträcker sig från balkände, över upplag och ut en bit på balken. Även underflänsen har allvarliga rostkador i motsvarande läge med långt gången gravrost, se Figur 6.

*Figur 5 Stålbalkar angripna av gravrost, vy mellan balkar blickande mot landfäste.*

Då stålbalkarna var allvarligt korrosionsskadade med stora delar av tvärsnittet förbrukad är bärförmågan mycket reducerad jämfört med vid anläggandet. Stålbalkarna föreslås därför rivas.

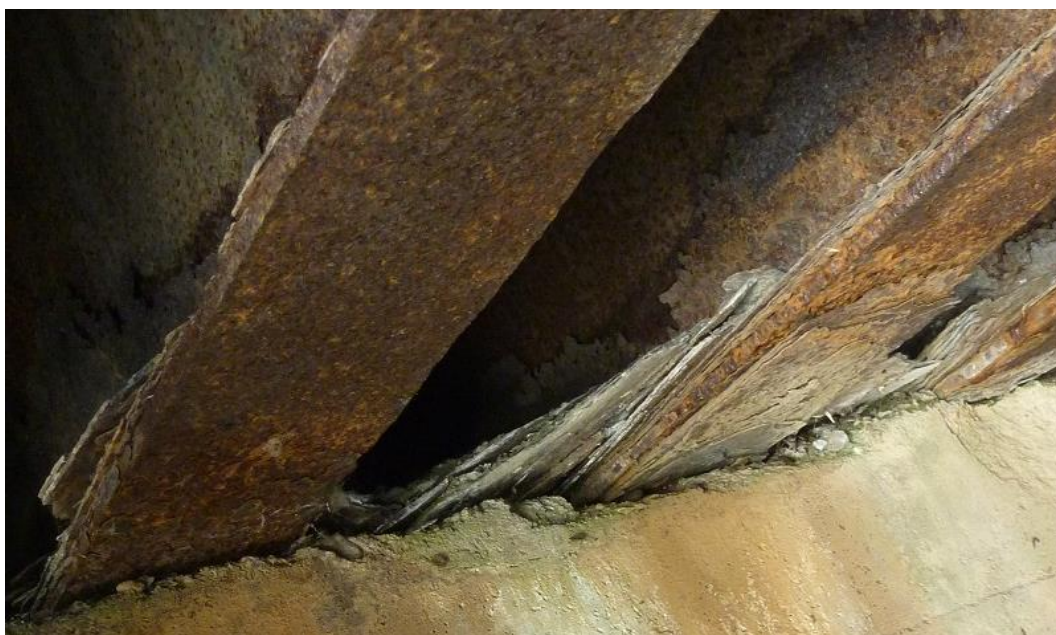
*Figur 6 Stålbalkar angripna av gravrost, vy under balkar blickande mot landfäste.*

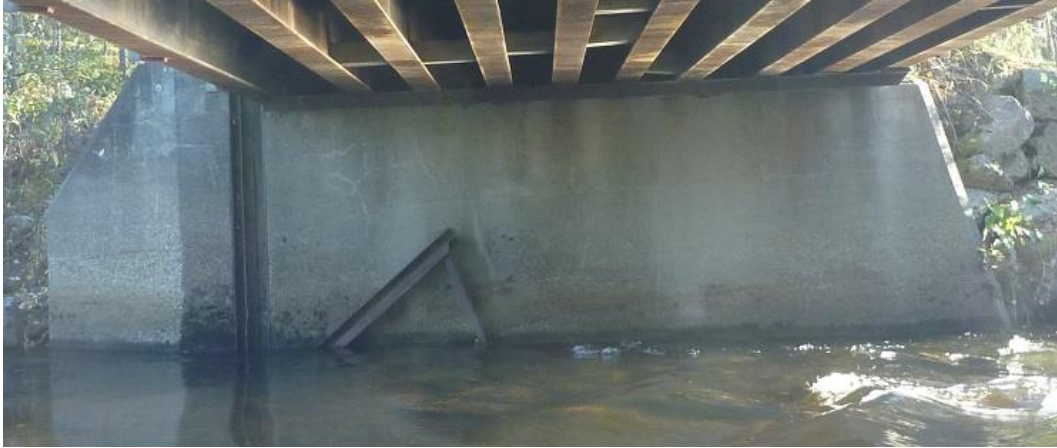
Landfästena bedöms sammantaget vara i gott skick, se Figur 7. En mindre skada var dock synlig, se Figur 8, där delar av upplaget på norra landfästet spjälkats av under ena ytterbalken.

*Figur 7 Landfäste, synes vara i gott skick. Sättare utanför yttrebalk till vänster i bild.*

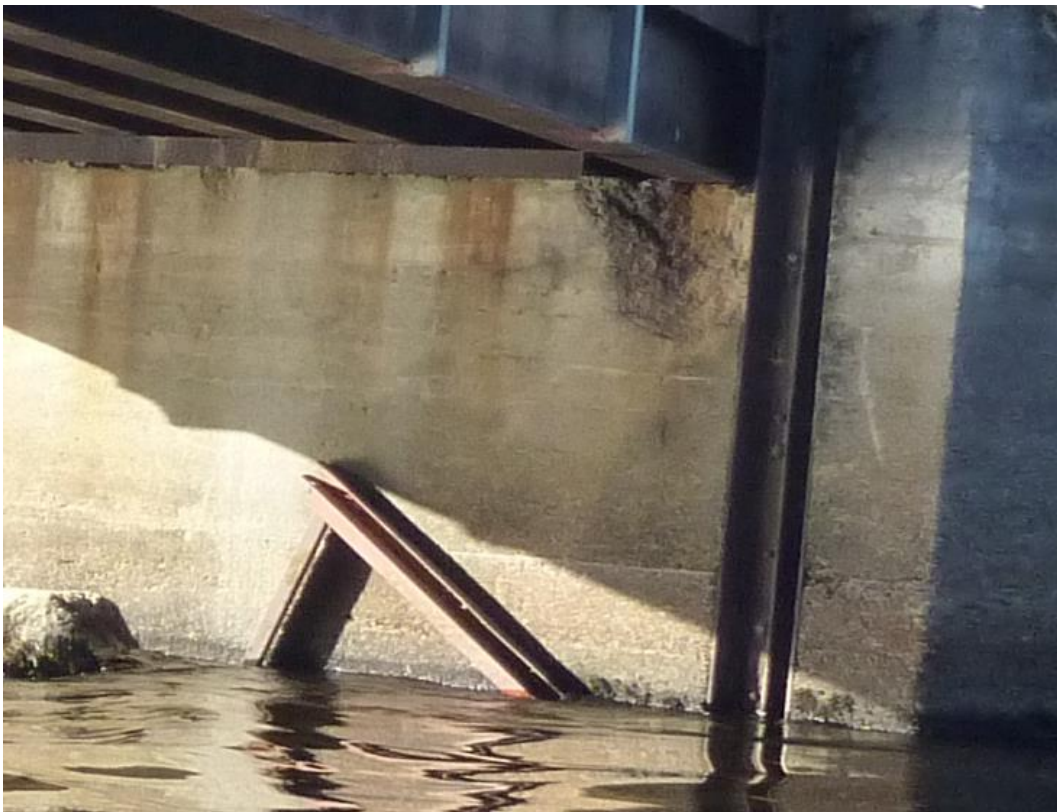
*Figur 8 Norra landfästets upplag skadat vid yttrebalk.*
