STENVALVSBRO VID DJUPSKOLAVAN I
LYCKSELE - PÅVERKAN PÅ
KULTURMILJÖN

2024-01-31

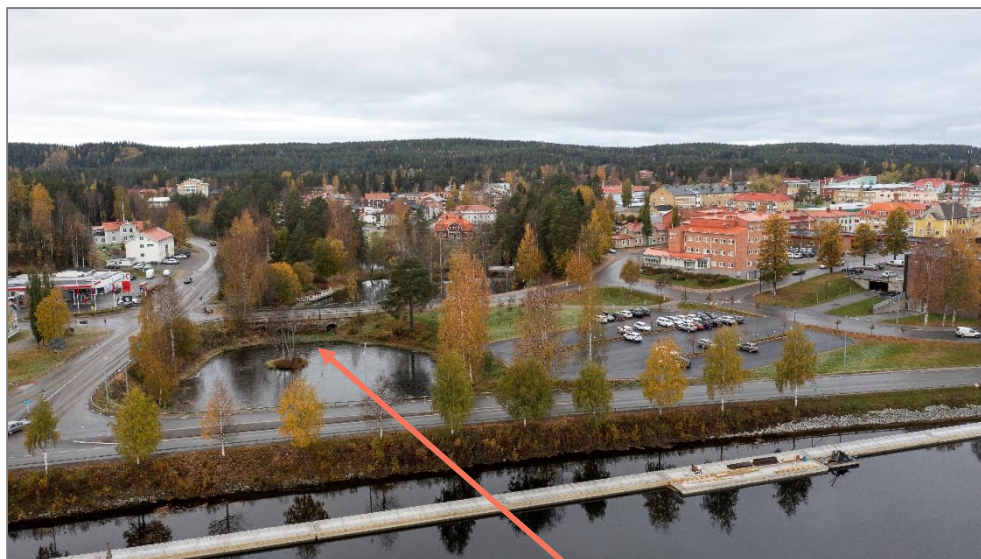
Flygbild från öster. Bron vid vattenspegeln till vänster.
