# Kulturmiljöstrategi

## **Kulturmiljöstrategi för Lycksele kommun**

Västerbottens museum

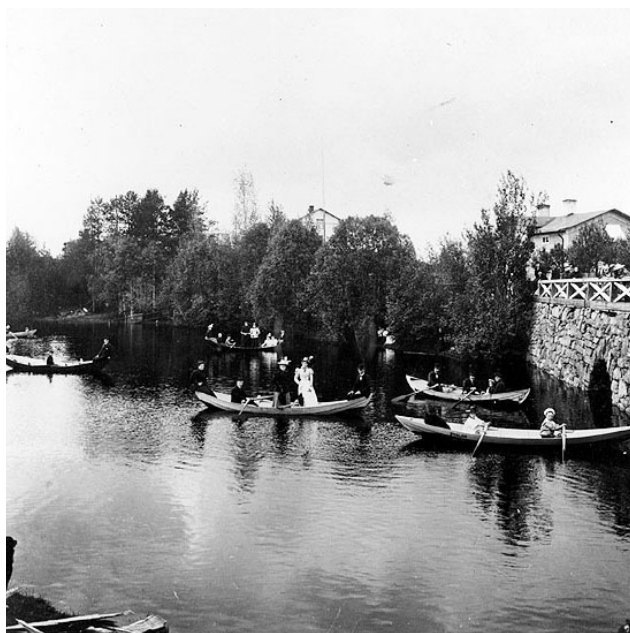
Ett äldre fotografi från Djupskolavan. Stenvalvsbron till höger i bild är klassad som en fornlämning

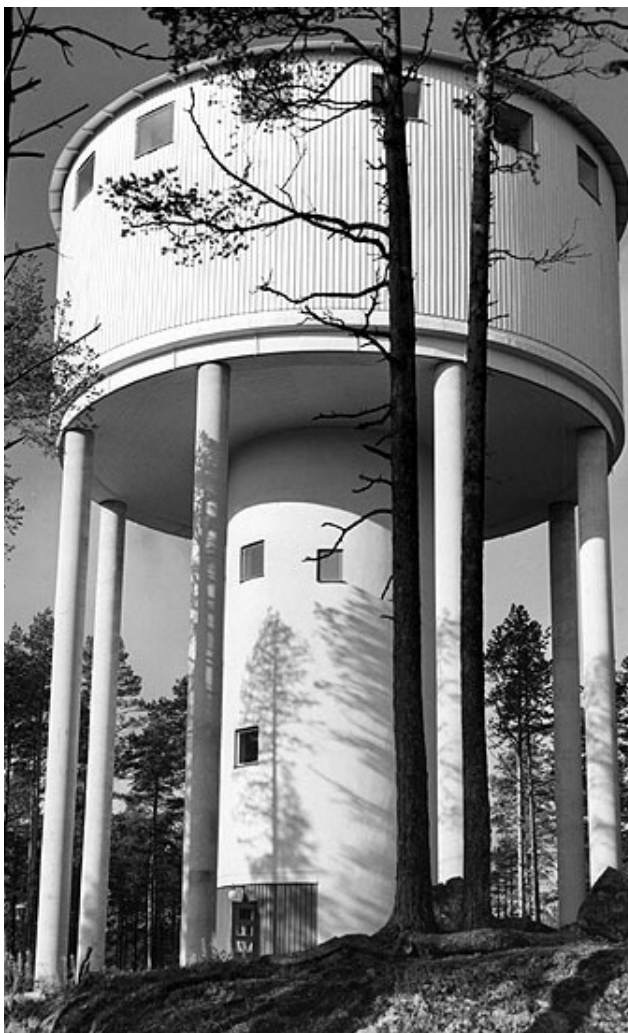
Vattentornet i Villaryd. Vbm BE 18786 Foto: Bertil Ekholtz

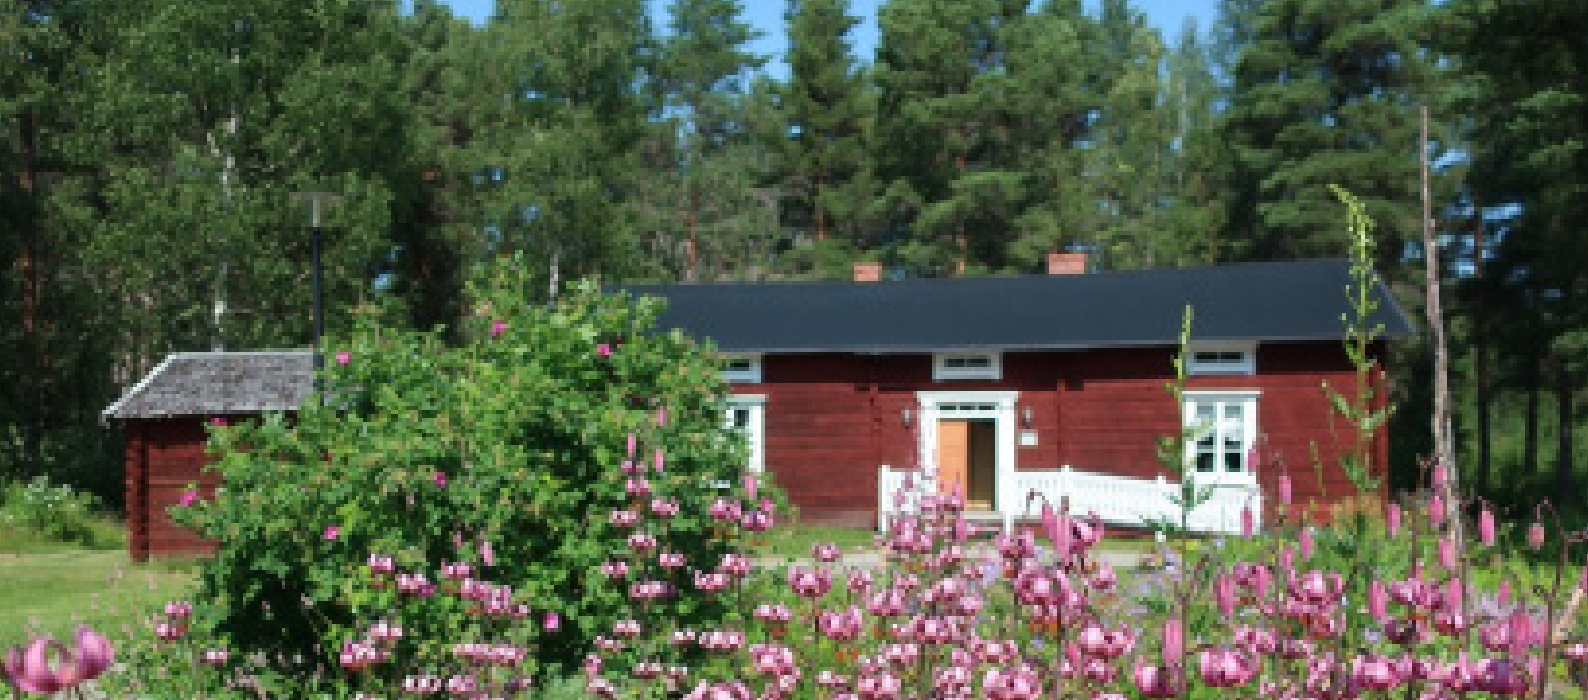
Vid Gammlplatsen i Lycksele finns många av den äldre gårdsbebyggelsens bostadstyper representerade, som parstugan Karlbergsgården här i bakgrunden.

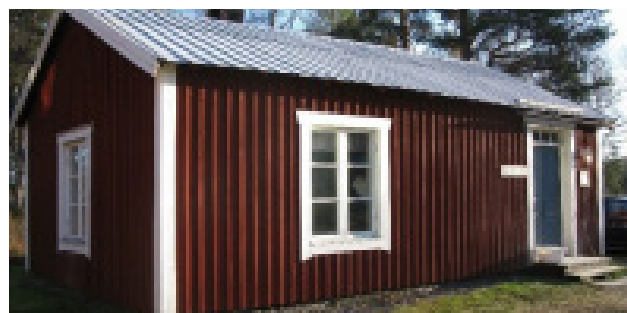
Bagarstuga vid Gammlplatsen, ett exempel på en enkelstuga från 1800-talets början.

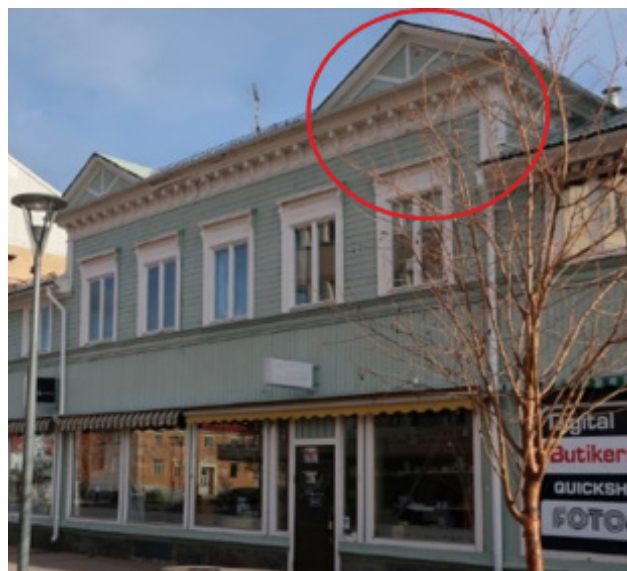
Borgaren 8. Listverkets utformning exemplifierar hur byggnadsdetaljer från antiken utgjorde inspiration till nyrenässansens träarkitektur (se röd markering).

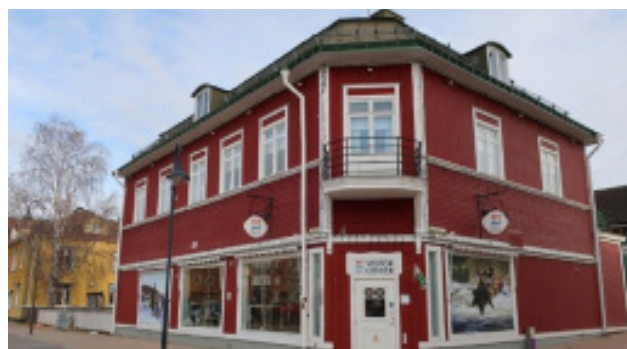
Brandstadgan från 1874 skulle påverka byggnadernas utformning som här på fastigheten Granen 5. Kvarterens hörn skars i 45 graders vinkel för att ge bättre sikt.

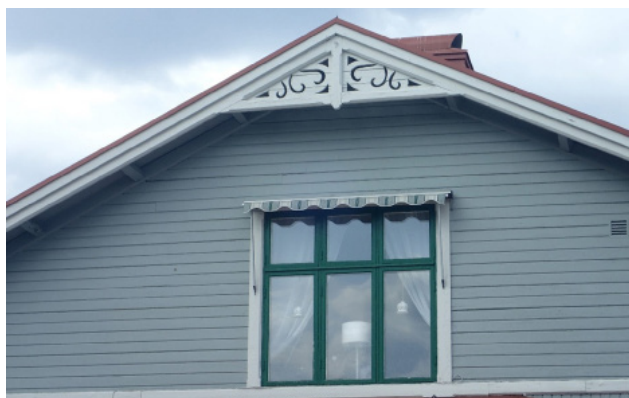
Fasadindelning med vertikala och horisontella lister på Villa Veja, Bergviken 1 i stadsdelen Villaryd. Byggnadens lövsågeri i gavelröset är ett karaktäristiskt drag för schweizerstilens arkitektur.

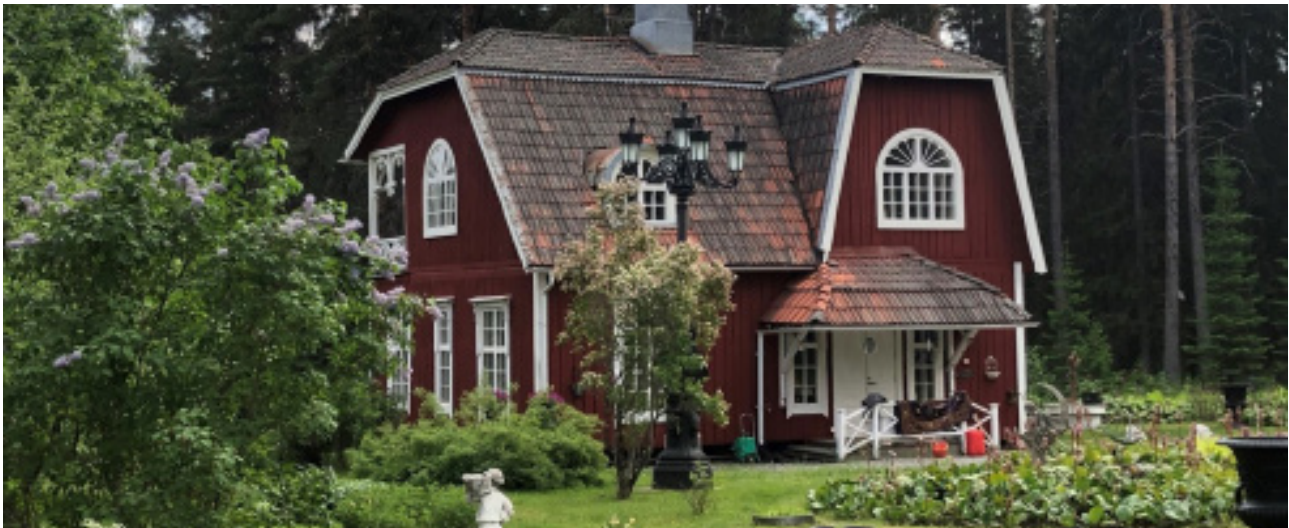
Bostadshus på Nydala i nationalromantisk stil med drag av jugend.

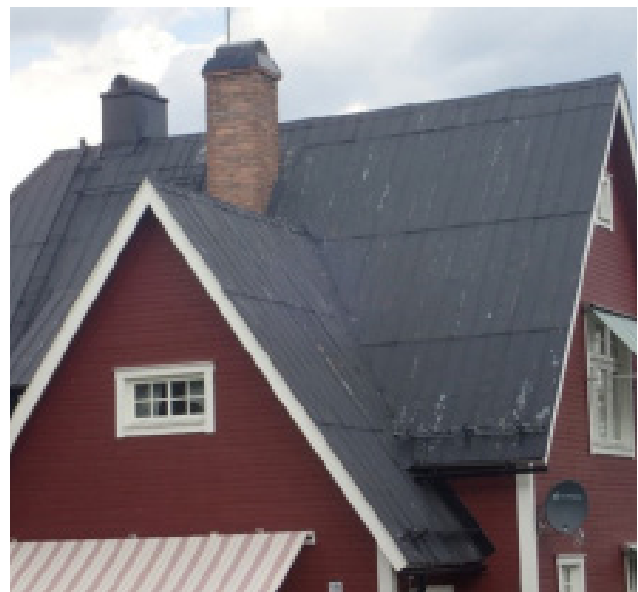
Spetsigt sadeltak, liggande panel och småspröjsade fönster. Bostadshus på Smedsberget, Villaryd

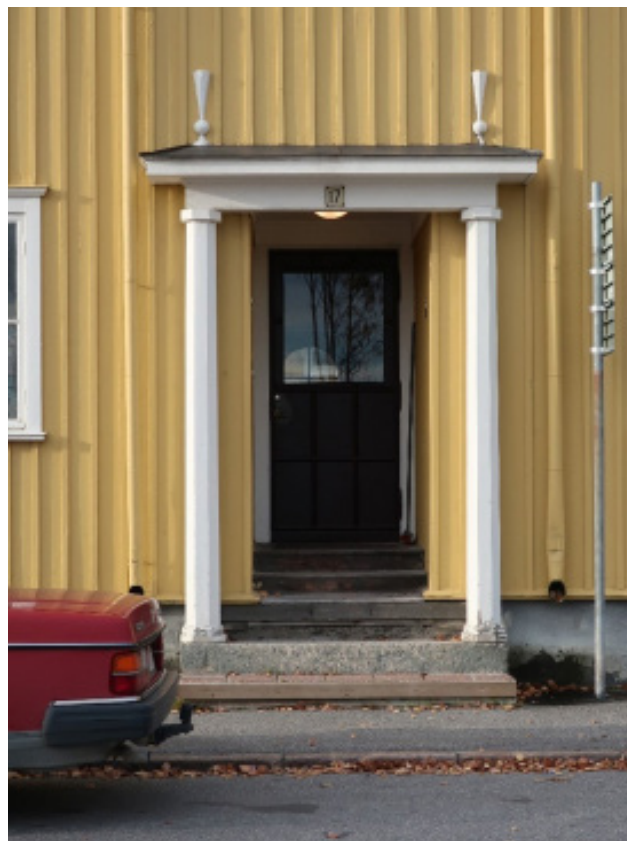
Entrén till Granen 1 markeras med pelare som bär upp ett nätt skärmtak.

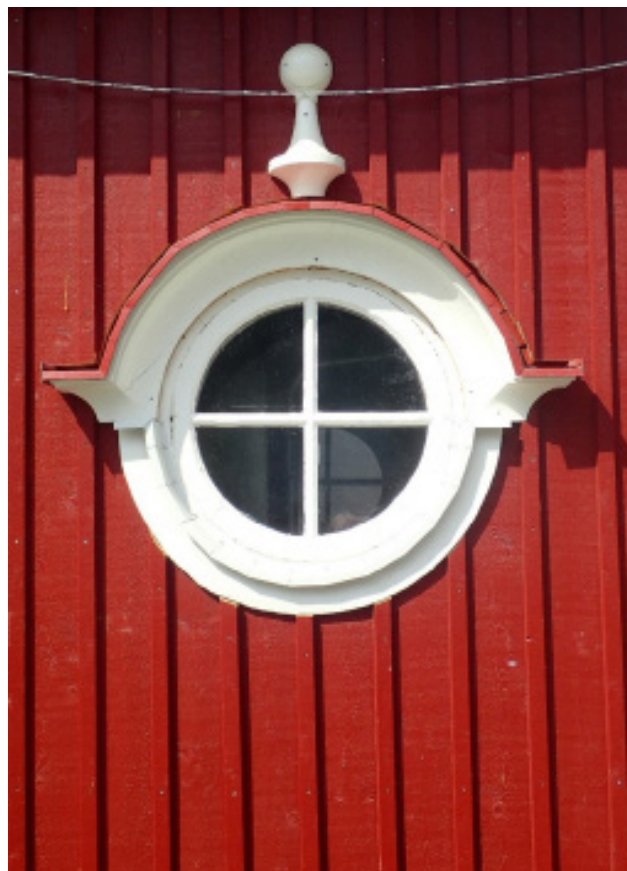
Runt fönster med dekorativ omfattning, ett så kallat oxöga, på Johan Skyttes skola byggd 1924.

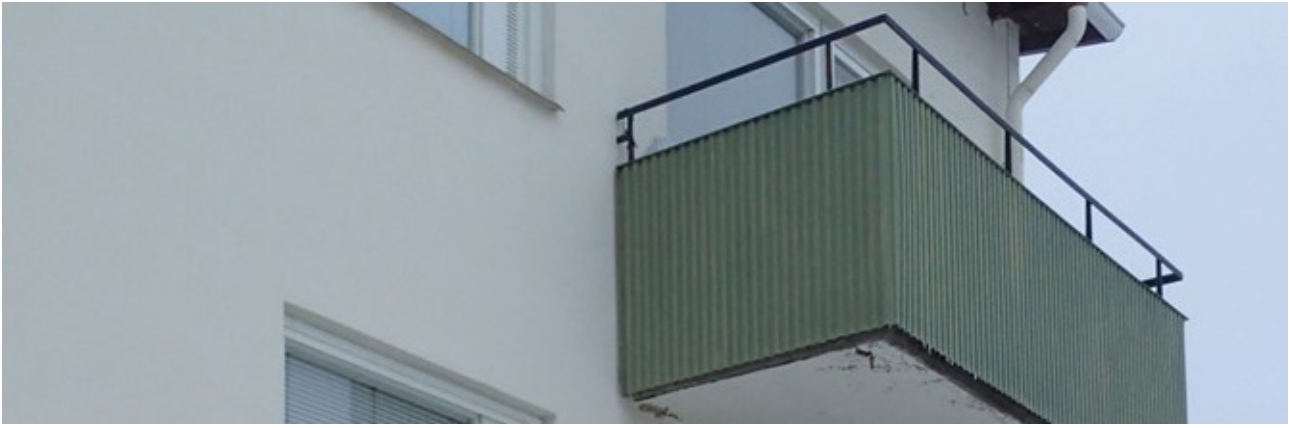
Balkong och slätputsad fasadparti tillhörande flerbostadshus i kvarteret Orren i stadsdelen Södermalm.

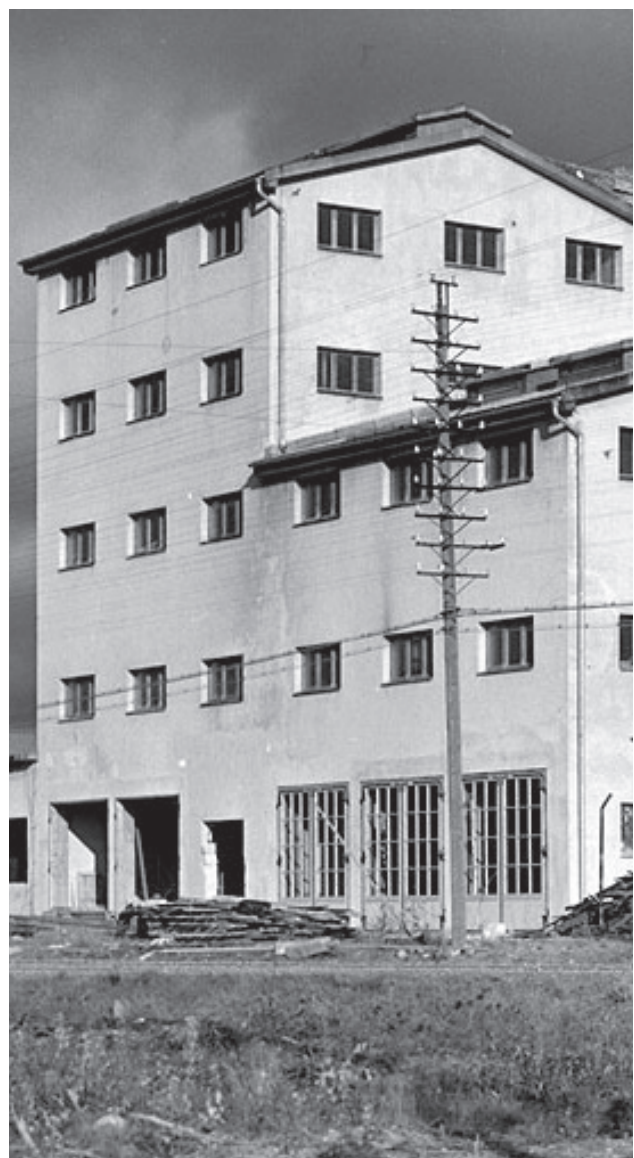
Bild till höger: Den före detta acetonfabriken i Furuviks industriområde, uppförd 1943, präglas av en funktionalistisk stil. Med sin tydliga funkiskaraktär exemplifierar byggnaden hur tidens arkitekturstil påverkade alla typer av bebyggelse.

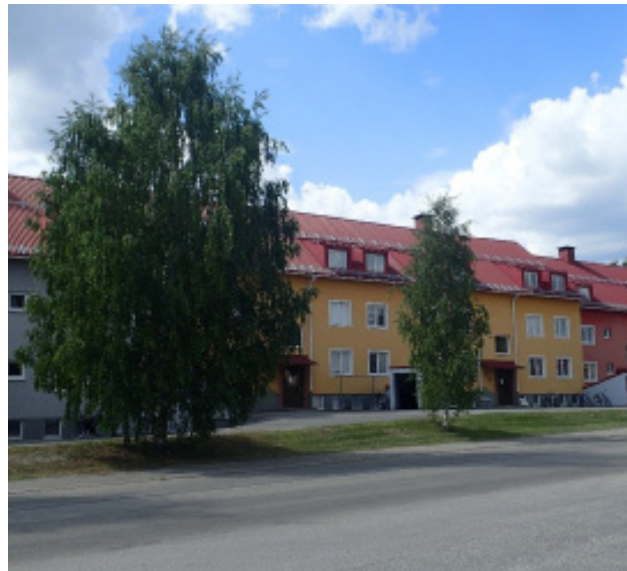
Flerbostadshusen i kvarteret Ekorren i centrala Lycksele utmärker sig genom en varierad färgsättning.

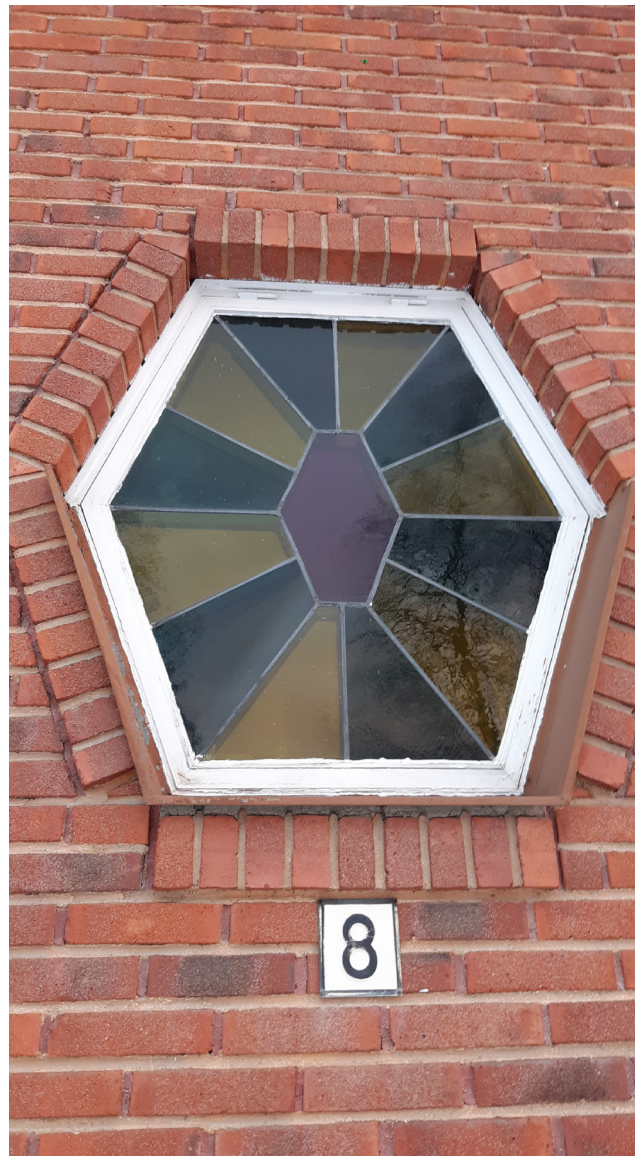
Det sexkantiga fönstret med glas i varierande färger är en modernistisk detalj som återfinns på en 1950-talsvilla i Lycksele tätort.

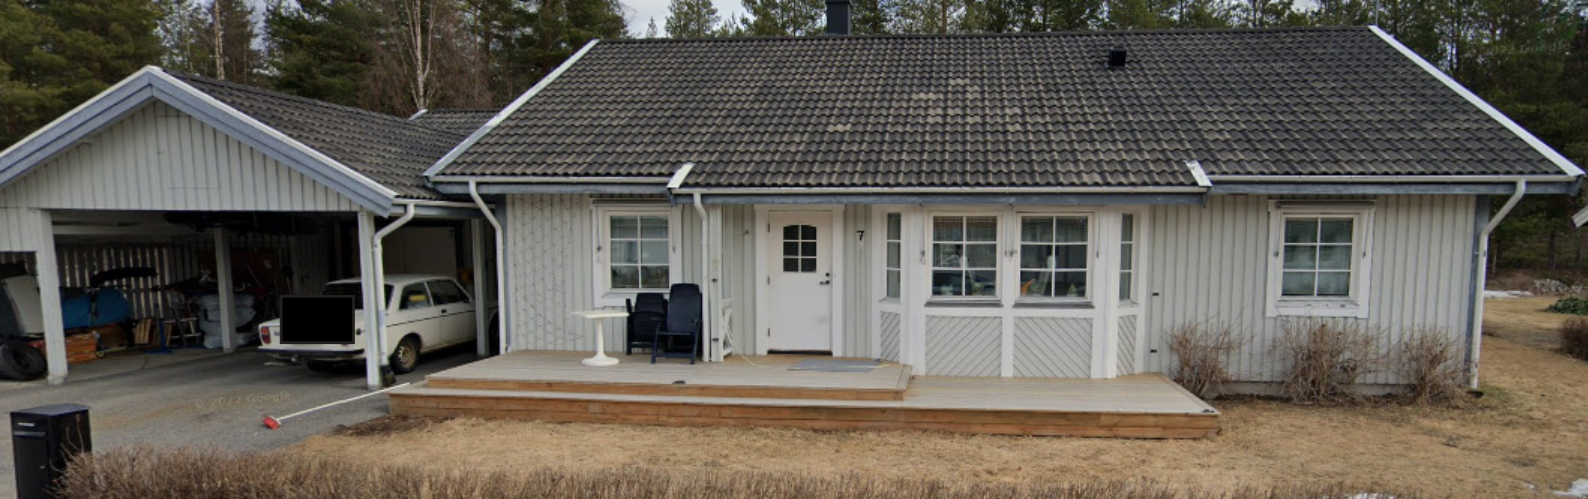
Tidigare arkitekturstilar är förebild i 1990-talets villaarkitektur. Detta avspeglas bland annat i fönstren som placeras i burspråk och förses med utanpåliggande spröjs.

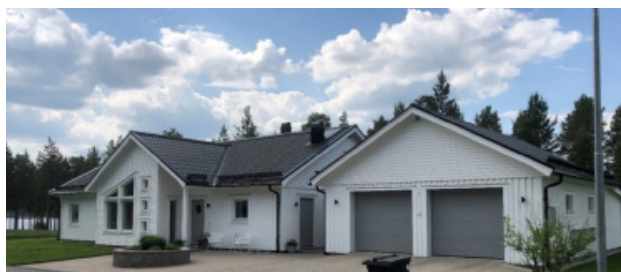
Villa från tidigt 2000-tal. Fasad med oregelbunden fönstersättning. Dubbelgarage

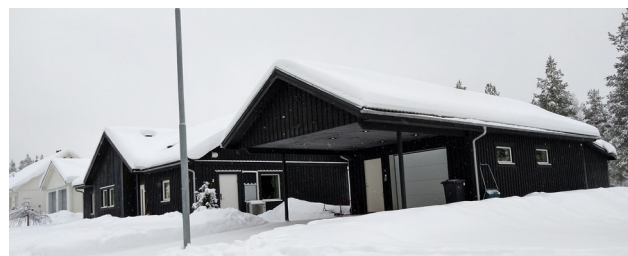
Villa från tidigt 2000-tal med asymmetrisk plan, svarta träfasader och tunna fönsterbågar.

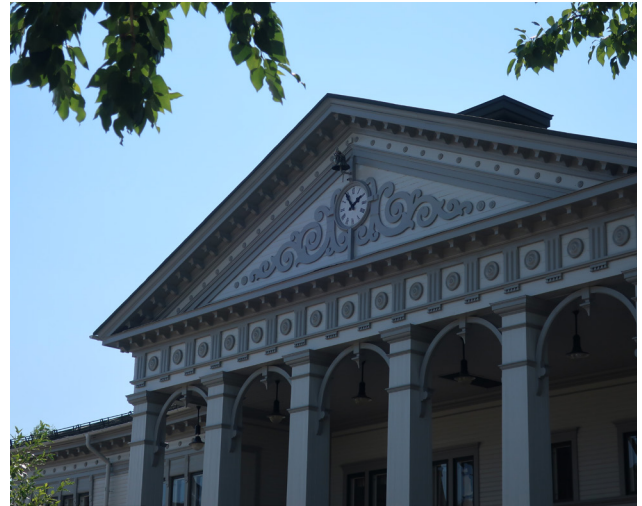
Gamla folkskolan, uppmätning. Länsstyrelsen Västerbotten

Byggnaden har stomme av timmer och fasaden är klädd med gråmålad fasspontpanel. Fasaden är stenimiterande, med listverk, pilastrar och kraftfull kolonnuren tempelgavel samt konsolburen takfot, efter klassiska förebilder. Motivet på huvudfasaden har tagits upp på husets gavlar; taken över de indragna verandorna skjuter ut på samma sätt som tempelgavlarna ur byggnadskroppen, fast i mindre skala. Fönstren är höga korspostfönster målade i mörkt grönt. Det skivfalsade plåttaket är svartmålat.

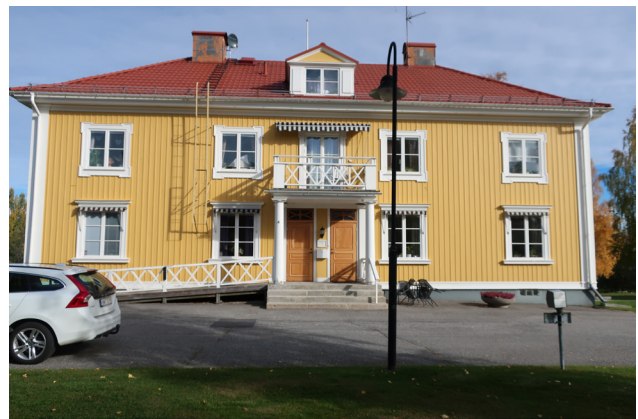
Prästbostad, byggd 1933–1934

Längs Storgatan är prästbostaden och komministerbostaden belägna. Prästbostaden uppfördes 1933–34 och ersatte en äldre prästbostad från 1833. Den är byggd i två våningar och har valmat tak, gulmålad stående locklistpanel och sexrutiga fönster. Komministerbostaden är byggd efter en osignerad ritning 1929. Byggnaden var tidigare placerad på samma plats som församlingsgården S:t Mikaelsgården finns idag. I samband med att församlingsgården skulle byggas på 1960-talet flyttades komministerbostaden till nuvarande adress. Prästbostad och komministerbostad är uppförda i nyklassicistisk stil. Komministerbostaden som är något äldre har en enklare utformning än prästbostaden och exteriören har moderniserats. Den har gulmålad locklistpanel och sadeltak.

Tvåvåningsbyggnad i klassicistisk stil, valmat tak, gulmålad locklistpanel med vita knutar och fönsterfoder. Sexrutiga fönster. Taket har på senare tid lagts om med ett modernare plåttak med tegelprofil. Prästbostadens placering har en tydlig koppling till kyrkan.

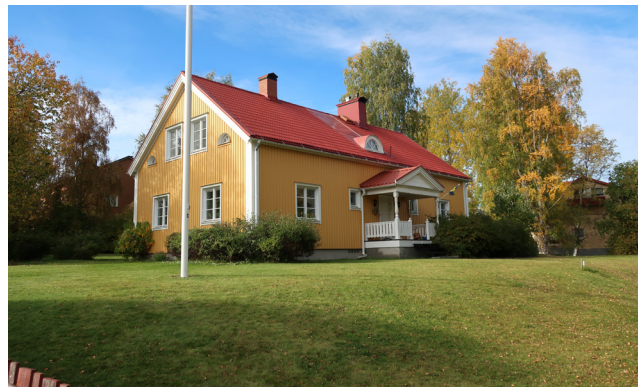
Komministerbostad, byggd 1929

Gulmålad locklistpanel med vita knutar och fönsterfoder, sadeltak. Exteriört förändrad. Generöst tilltagen tomt. Komministerbostadens placering har en tydlig koppling till kyrkan.

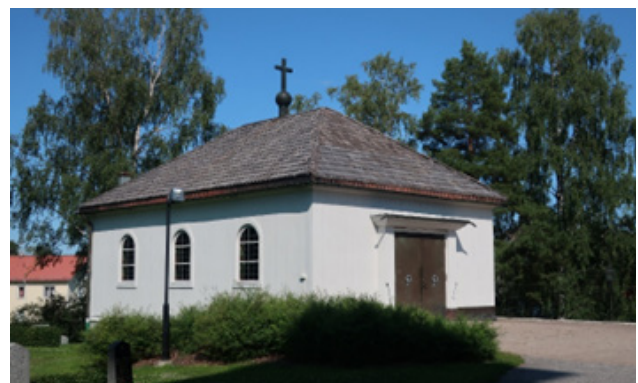
Begravningskapell, byggt 1933

1933 uppfördes gravkapellet efter ritning av arkitekt Kjell Wretling. Gravkapellet är uppfört på samma plats som det äldre kapellet, ungefär 20 meter norr om kyrkan. Byggnaden är rektangulär och har ett lägre indraget korparti i norr. Omfattningen till entrén är enkel. Byggnaden har kopparbeklädda pardörrar i söder och rundbågade fönster i öst och väst. Det valmade taket är beklätt med tjärat, fasat brädspån. Korutbyggnaden har sadeltak. I sydost finns en vit träbyggnad som används som förråd.

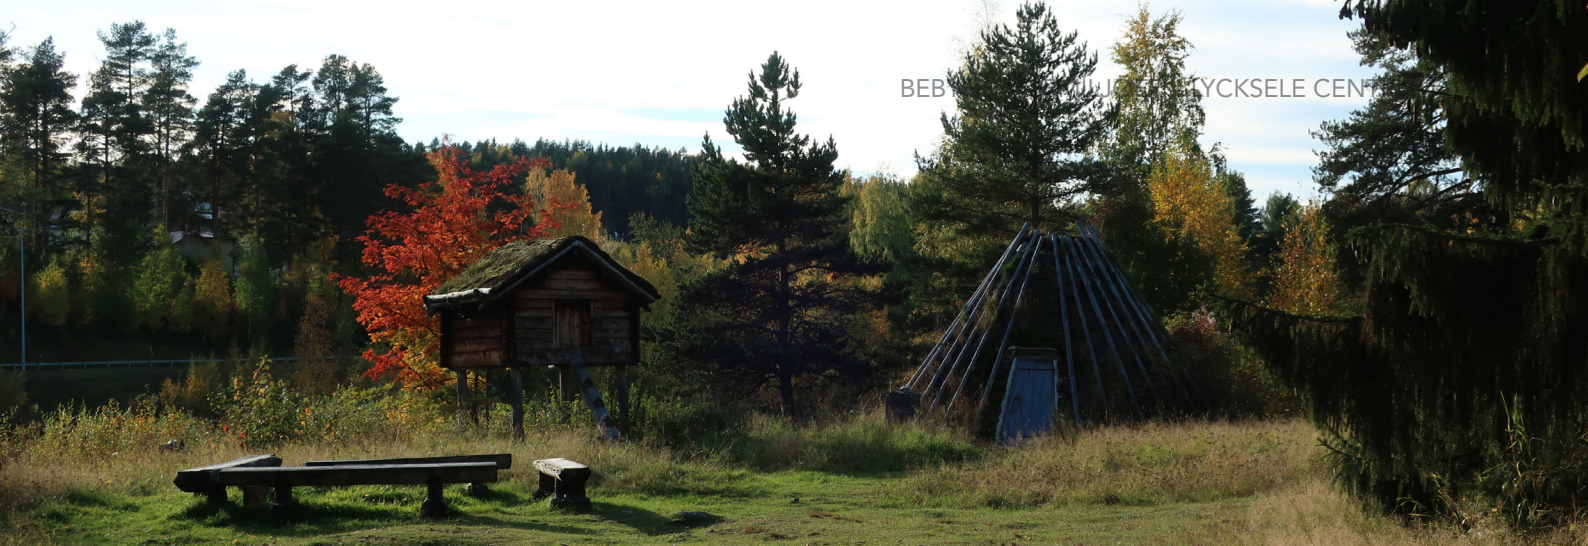
På Gammlplatsen finns ett sameviste med olika typer av byggnader som brukade ingå i ett viste. Här finns en timrad skogssamisk kåta, en sydsamisk torvkåta och tre timrade förvaringsbodar: en njalla (på en stolpe), en buvie (på fyra stolpar) och ett härbre. Bilden visar vistet med buvie till vänster och sydsamisk kåta till höger.

Under 1600 och 1700-talet återfanns ett femtiotal kåtor på Öhn i Lycksele. 2003 byggde Lycksele sameförening upp samevistet utanför mamsell Lovisas skola. Vistet har samiska byggnader såsom en timrad skogssamisk kåta, en sydsamisk torvkåta och tre förvaringsbodur: en njalla (på en stolpe), en buvie (på fyra stolpar) och ett härbre.

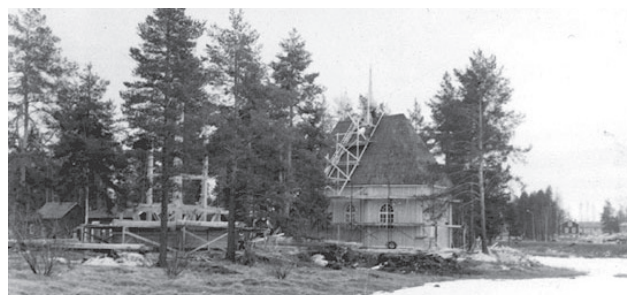
Den nuvarande kyrkan byggdes 1973 efter ritningar av Bengt Lidström och R Sixtensson och är en rekonstruktion av Hans Biskops kyrka från 1736. Foto Sune Zachrisson/Västerbottens museum

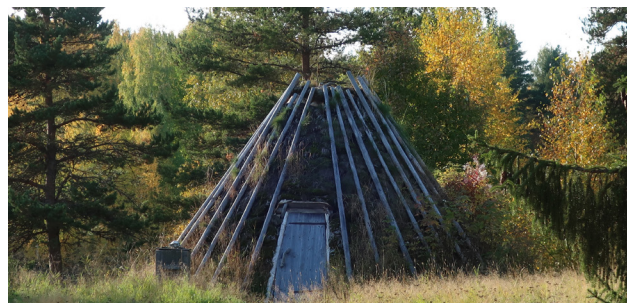
Den sydsamiska torvkåtan

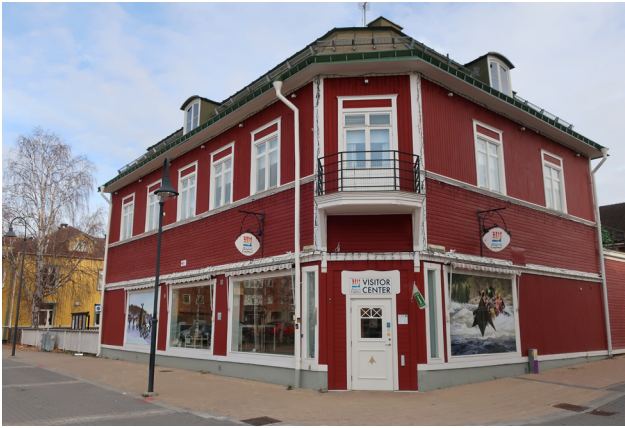
Granen 5, Affärs och bostadshus

Affärs- och bostadshus uppfört 1911. Det intilliggande gårdshuset är uppfört vid samma period har tidigare huserat en butik och nu ett kafé. Sammantaget utgör den äldre träbebyggelsen inom fastigheten en genuin gårdsmiljö.

Affärshuset är genom sitt läge en karaktärsbyggnad för miljön kring torget.

Byggnad uppförd 1911 i två våningar med stomme av resvirke. Fasad av stående och liggande fasspontpanel, målad i rött med vita detaljer. Avfasat hörn mot torget, där entrén är placerad. Brutet plåttäckt tak med små takkupor.

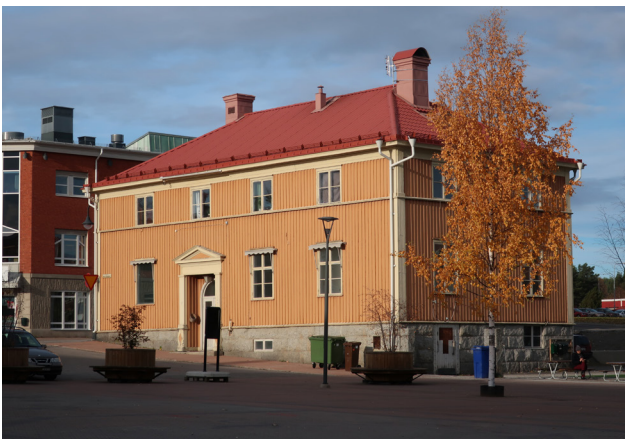
Övriga kulturhistoriska lämningar är de objekt som inte uppfyller kraven för fornlämningar. Det kan exempelvis vara minnesstenar eller sentida lämningar som tillkommit efter 1850.

Före detta banklokal med uthus, uppförd 1919 efter ritningar av arkitekten Jakob Grate. Handelsbankshuset var ursprungligen Svenska Handelsbankens kontor och arkitekturen är klassicistisk. En karaktärsbyggnad i Lycksele tätort med högt samhällshistoriskt värde.

Byggnad uppförd 1919 med stomme av resvirke och fasad av gulröd stående locklistpanel. Det valmade taket har på senare tid täckts med tegelimiterande plåt. Sexrutiga tvåluftsfönster och bevarad originaldörr med portal mot torget

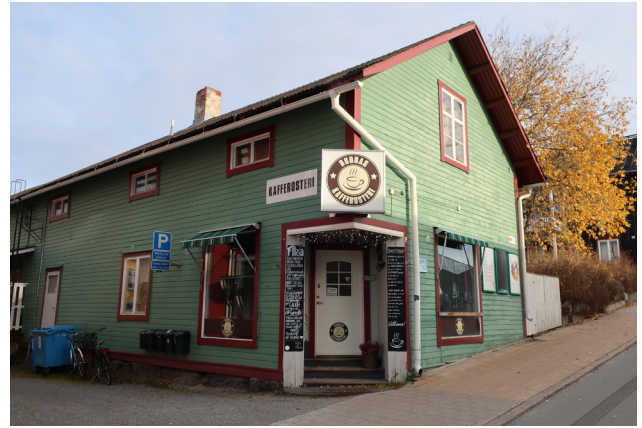
Granen 5, fd gårdshus nu kafé.

Gårdshus med trästomme i 1½ våning. Fasad av liggande fasspontpanel, målad i grönt med röda detaljer och vita fönster.

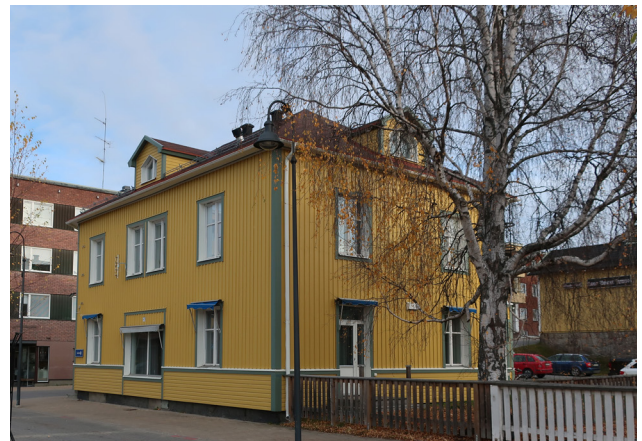
Granen 8. Affärs- och bostadshus uppfört 1919

Affärs- och bostadshus uppförd 1919. Byggnaden har ett värde som en del av kvartersmiljön tillsammans med Granen 5 och 6. Ett tidigare gårdshus är rivet.

Trähus från i två våningar med flackt valmat tak med små vindskupor täckt med svart papp (shingel).  
Affärs- och bostadshus, Borgaren 8

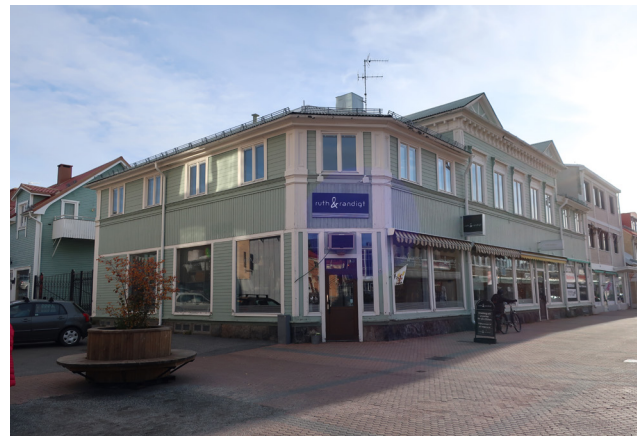
Borgaren 8. Affärs- och bostadshus från tidigt 1900-tal

Affärs- och bostadshus från tidigt 1900-tal. Gårdshus, uppfört 1928. Centralt belägen affärsfastighet med bevarad äldre trähusbebyggelse.

Byggnad i två våningar med timmerstomme. Detaljrik fasad med ljusgrön liggande och stående fasspontpanel. Valmat tak med frontespiser mot gatan. Ett av de få kvarvarande exemplen på äldre panelarkitektur i nyrenässansstil. Skyltfönster har tillkommit på senare tid.

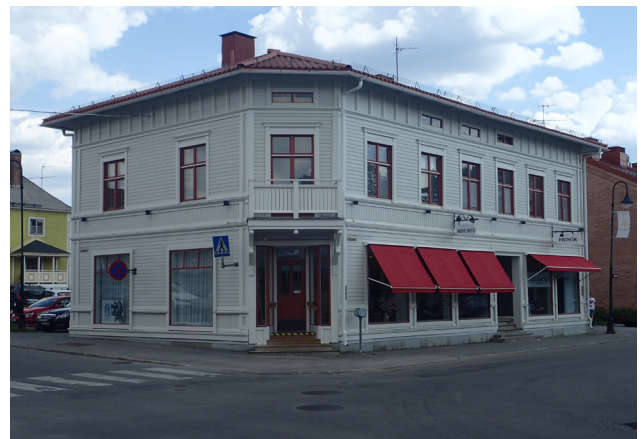
Stadshuset 8

Kontors- och affärshus, före detta hotell, uppfört under 1880-talet. Ett av de få kvarvarande affärshusen i trä från 1800-talet i Lycksele centrum. Uppmärksammades i slutet av 1990-talet som kulturhistoriskt intressant att bevara. Byggnaden har därefter restaurerats och återfått mer av sin ursprungliga karaktär.

Byggnad i två våningar med stomme av timmer. Fasad av stående och liggande fasspontpanel målad i grått med vita detaljer. Röda korspostfönster, skyltfönster i bottenvåningen. Vid det avfasade hörnet mot gatan är entrén placerad. Flackt valmat tak täckt med röd tegelprofilerad plåt

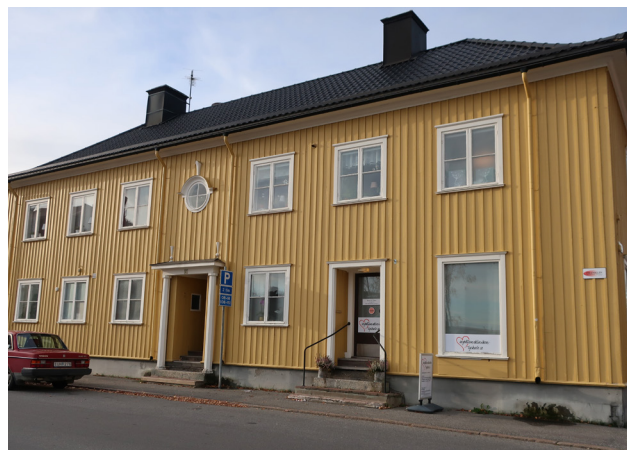
Affärs- och bostadshus, Granen 1.

Affärs- och bostadshus i två våningar uppfört 1925 i stram klassicism, med fasad av gulmålad stående locklistpanel med dekorativa utsmyckningar. Valmat insvängt tak som på senare år täckts med svart tegelimiterande plåt. Gårdshus uppfört 1925. Träbyggnad i 1½ våning med fasad av ljus grågrön locklistpanel. Välbevarade byggnader, som utgör en viktig del av den värdefulla miljön av äldre träbebyggelse från tiden efter branden på Borgarbacken. Mycket goda exempel på 1920-talets arkitektur.

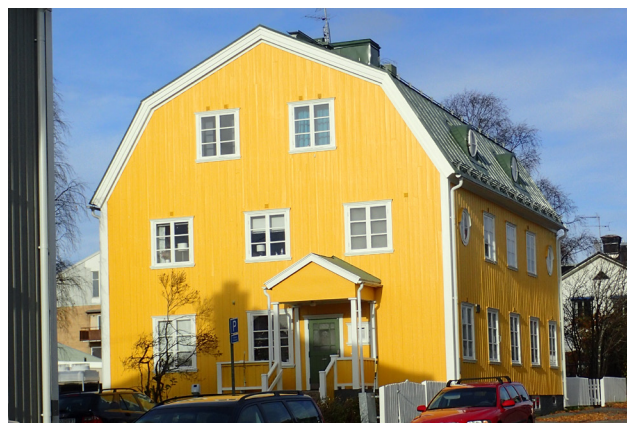
Bostadshus, Borgaren 2.

Bostadshus uppfört 1932, ritat av arkitekt Edwin Strömqvist. Byggnad med trästomme i 2½ våning, med fasad av gulmålad stående lockpanel med vita detaljer i klassicistiskt formspråk. Brutet tak täckt med grön takplåt. Sexrutiga tvåluftsfönster samt små runda spröjsade fönster. Ingång med öppen träveranda på bägge gavlarna. Byggnadens ursprungliga utseende och detaljer är bevarade, varför den har en mycket välbevarad 1920-talskaraktär. Den senaste ommålningen i en skarp gul nyans är dock inte tidstypisk. Trädgårdstomt omgärdad av vitt trästaket. Värdefull karaktärsbyggnad i centrum och på Borgarbackens krön. Bostadshuset utgör ett viktigt exempel på flerbostadshus från mellankrigstiden.

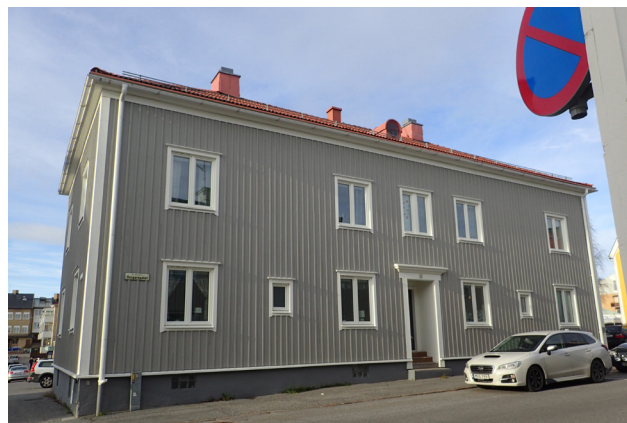
Bostadshus, Borgaren 3

Bostadshus uppfört under 1920-talet. Byggnad med trästomme i två våningar med fasad av grå stående locklistpanel med vita detaljer i klassicistiskt formspråk. Valmat tak täckt med tvåkupigt lertegel. Tvåluftsfönster. Mitt över långsidorna är små runda takfönster med spröjs. Indragen entré mot gata, och veranda med ovanpåliggande balkong på motstående långsida. Byggnadens ursprungliga utseende är något förändrat, men 1920-talskaraktären med symmetri och klassicistiska detaljer är ändå tydlig. Byggnaden utgör ett fint exempel på flerbostadshus från tidig mellankrigstid och är värdefull som del av miljön på Borgarbackens krön.

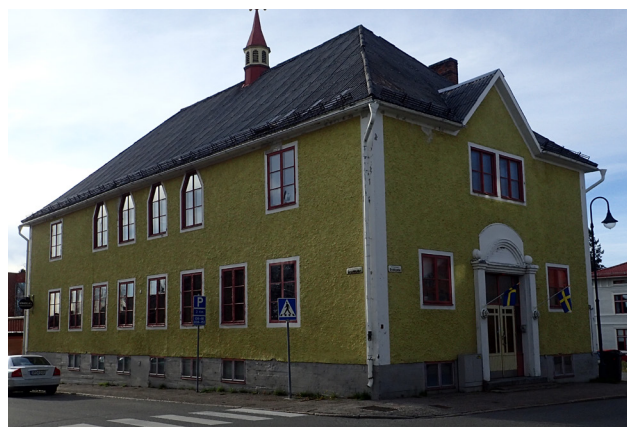
Före detta Missionskyrkan, Stadshuset 3.

Före detta Missionskyrkan, byggd 1927. Kyrkobyggnad med trästomme och reveterad gul fasad, brant valmat tak täckt med grå betongpannor. Liten tornlanternin på taket. Spröjsade röda fönster och en dekorerad portal vid norra gaveln. Två ingångar med verandor på västra sidan. En lägre tillbyggnad tillkom ca 1940 och inrymde då en bostad och ett glasmästeri. Bortsett från en ändring av fönstren på entrésidan samt ommålning har byggnaden bevarat sitt ursprungliga utförande och karaktär.

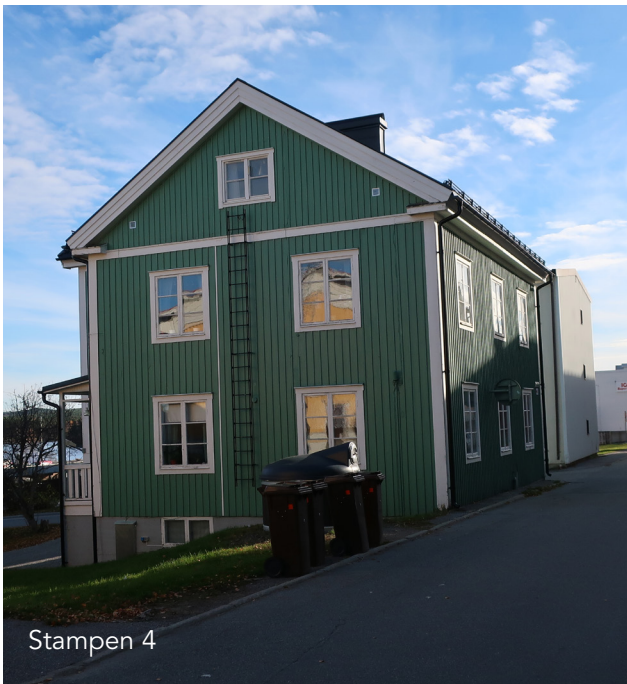
Stampen 4

Fasad med stående locklistpanel. Sexrutiga tvåluftsfönster, placerade i fasadliv. 1½ våning med halvt brutet tak, tänkt att stå motbyggt mot uthus på granntomten. Uthus: Fasad med liggande röd fasspontpanel med vita detaljer, tak täckt med svart papp. Stor tomt med trädgård.

Bostadshus, uppfört 1925. Arkitekt Edwin Strömqvist. Byggnad med trästomme i två våningar med vind, med fasad klädd med stående grönmålad locklistpanel. Tak täckt med svart pannplåt. Veranda tillkommen senare. Gårdshus med bostad, 1920-tal. 1½ våning med halvt brutet tak, tänkt att stå motbyggt mot uthus på granntomten. Fasad med liggande röd fasspontpanel med vita detaljer, tak täckt med svart papp. Stor tomt med trädgård. Välbevarad gårdsmiljö från 1920-talet. Värdefull för bebyggelsemiljön.

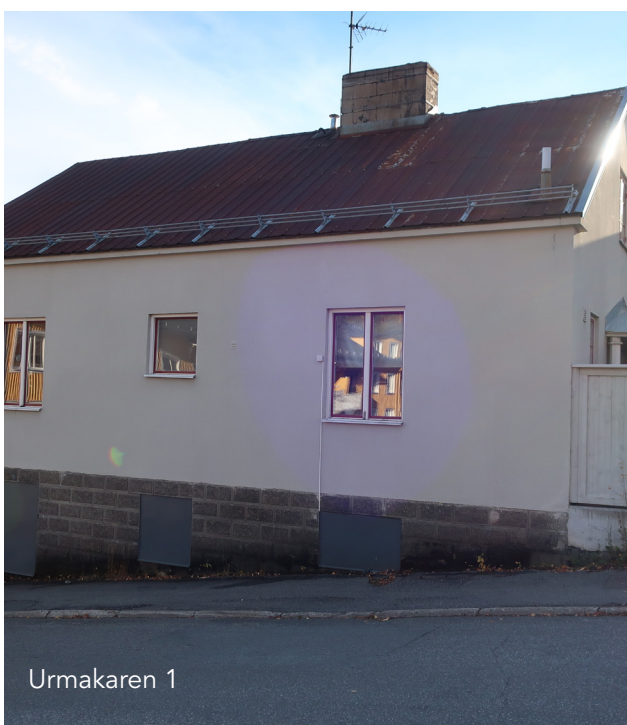
Urmakaren 1

Putsad ljusgrå fasad med putsad takfotslist. Sadeltak täckt med röd pannplåt. Tvåluftsfönster, placerade i fasadliv. Entréportal i klassicistisk stil. Sockel av huggen sten. Verkstad med stående locklistpanel i övervåning och putsad sockelvåning. Åttarutiga fönster i verkstad

Bostadshus och f d gummiverkstad, byggda 1929. Arkitekt Edwin Strömqvist. Garage byggt 1970. Bostadshus i 1½ våning med betongstomme och gråputsad fasad. Sockel av huggen sten och tak täckt med röd pannplåt. Grönmålad träveranda på västra gaveln. Spröjsade fönster är bevarade på västra gaveln medan övriga fönster är tvåluftsfönster med mittpost. Byggnaden är ändrad 1940 och 1953. En av få bevarade äldre verkstadsbyggnader i centrum. Representant för bilismens framväxt och de centrumnära småindustrierna och därmed samhällshistoriskt värdefull.

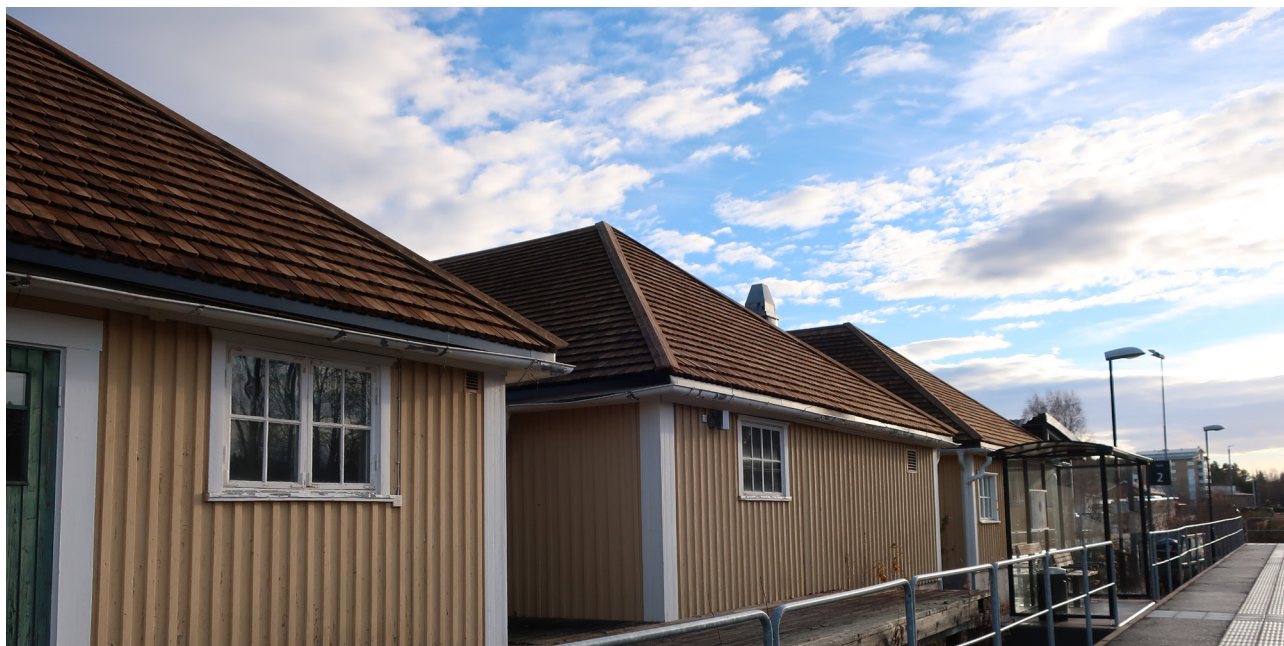
Stationshusets flyglar i söder. Spåntak, fasad och småspröjsade fönster. 1920-tal

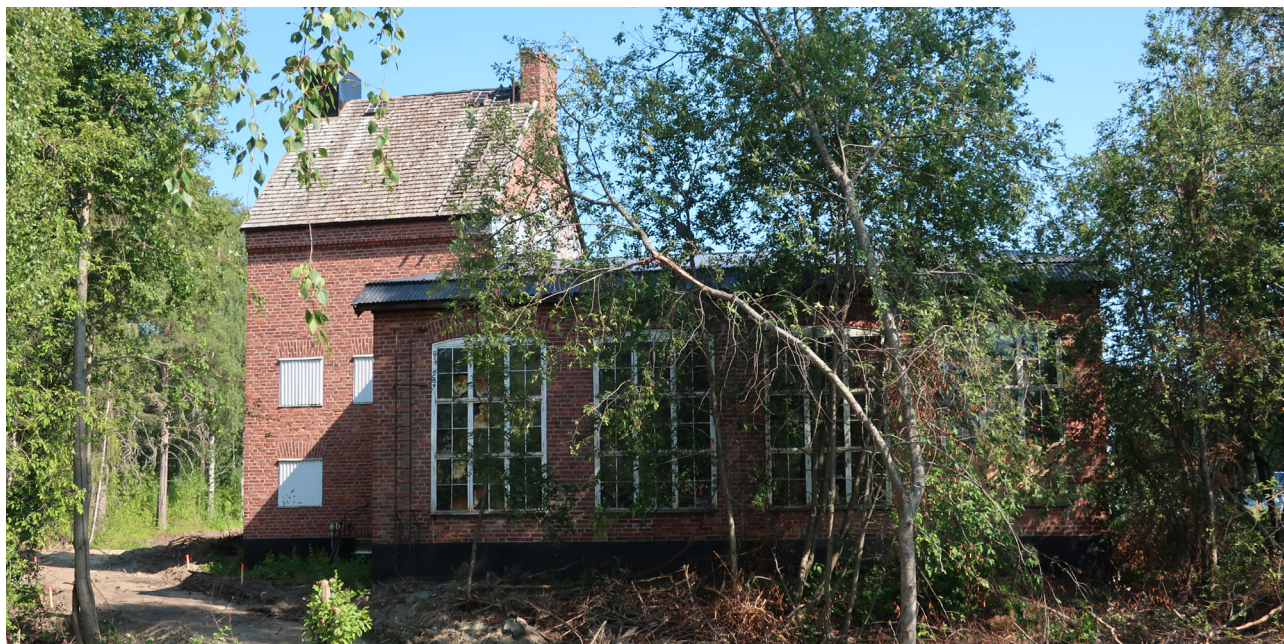
Lokstall, foto från söder.

Lokstallet, uppfört 1924 efter SJ typritning, är en 2–3 våning hög byggnad av rödtegel med höga småspröjsade originalfönster och en taktäckning av ny plåt, samt papp och spån.

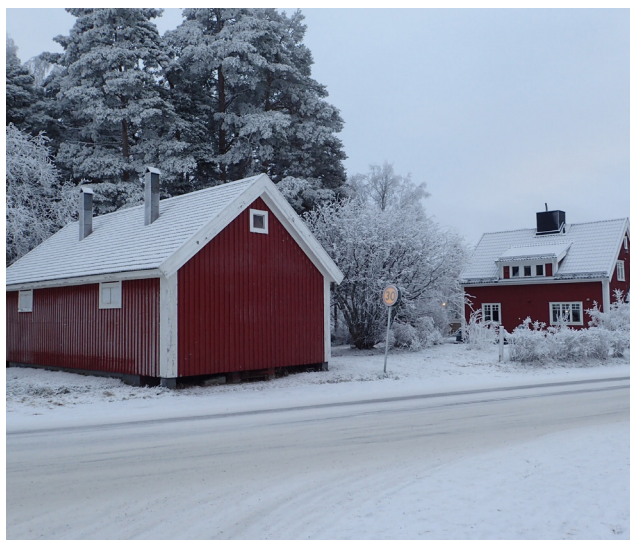
2 ½ vån, resvirke med rödmålad locklistpanel och vita detaljer, svart spåntak. På Banmästaren 1 har spåntak ersatts med tegelprofilerat plåttak. Banmästaren 2 är tilläggsisolerat och ommålat i ljus kulör.

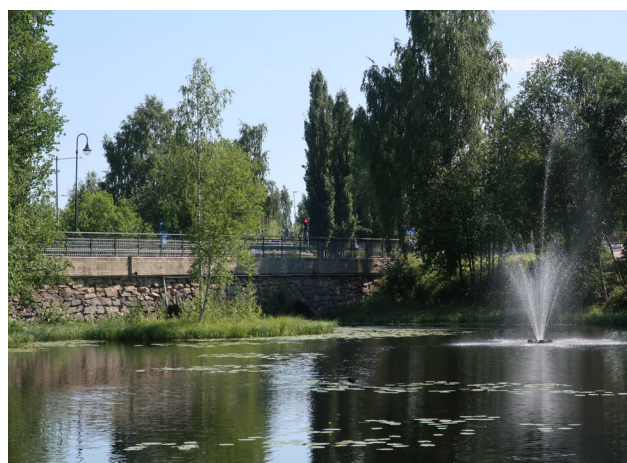
Stenvalvsbron idag

Stenvalvsbron uppförd 1862 mäter 24 meter lång och dess två stenvalv har en spännvidd på 1,6 meter. Kallmur i granit. Under 1970-talet breddades bron och förstärktes med en betongplatta. Stenvalvsbron representerar det sena 1800-talets brobyggnadskonst och har höga kulturhistoriska värden i form av miljöskapande och teknikhistoriskt värde. Brons läge visar på en äldre vägsträckning.

En viktig kvalitet är parkens rumslighet som skapas av höjdskillnaden mot åsen i norr. Inramningen bidrar till upplevelsen av att parken är en grön oas. Den äldre stenvalvsbron har med sin ålder höga kulturhistoriska värden, i Västerbottens län finns det få broar av denna typ bevarade. Bron bidrar med miljöskapande värden till stadsparken. Omgivningen runt omkring Djupskolavan består av välbevarad träbebyggelse, där den äldsta fastigheten är uppförd 1860, Obbolagården. Merparten av byggnaderna inom miljön är från 1920 och 1930-talen.

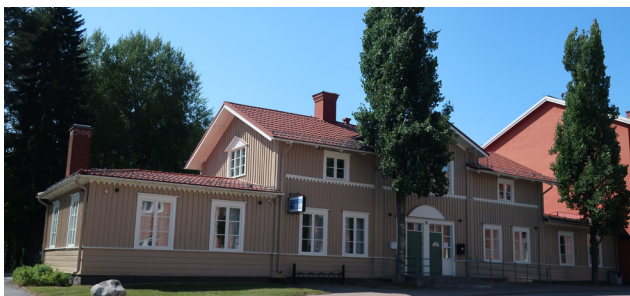
Längs Storgatan, mitt emot Lycksele kommunhus ligger Obbolagården. Obbolagården var Lycksele stads förvaltningshus under perioden 1955 till 1960. Byggnaden som är uppförd 1860 utgör ett fint exempel på 1800-talets byggnader vilka till stor del försvunnit i tätorten. Tillbyggd under 1970-talet.

Två våningar. Timmerstomme med gråbeigefärgad stående och liggande panel. Rött tegelprofilerat plåttak, utbytta dörrar, bro och rullstolsramp.

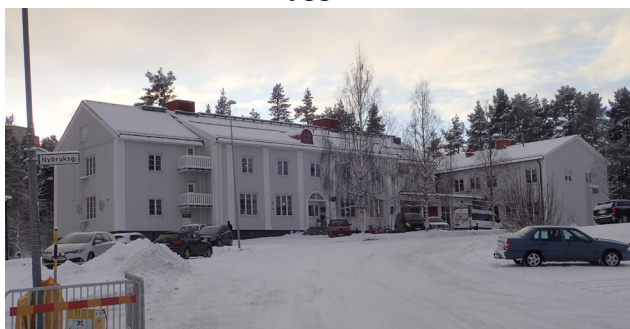
Lyckseles tredje sjukstuga, uppförd 1931, ritad av arkitekten Robert Laurell. Byggnadens huvudkaraktär är bevarad och utgör ett intressant officiellt byggnadsverk från 1930-talet. En viktig kulturhistorisk byggnad för Lycksele kommun med tydlig karaktär för träbebyggelse i närheten av Stadsparken.

Två våningar i ljus gråmålad lockpanel, vita snickerier. Klassisistisk stil med markerade vita pilastrar på den norra fasaden. Portal, sadeltag. Enstaka tillägg efter 1921, bl a balkonger och byte av halvrunda vindsfönster. Sockel, huggen sten. En vinkelbyggnad tillkom under slutet av 1940-talet.

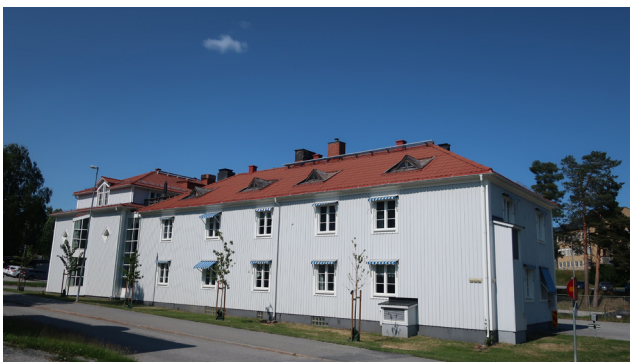
Kontorshus från 1900-talets mitt, tillbyggt under 1990-talet. Ansluter sig väl till omgivande träbebyggelse.

Två våningar i trä. Ljusmålad panel, valmat tegeltak, takkupor. Spröjsade fönster.

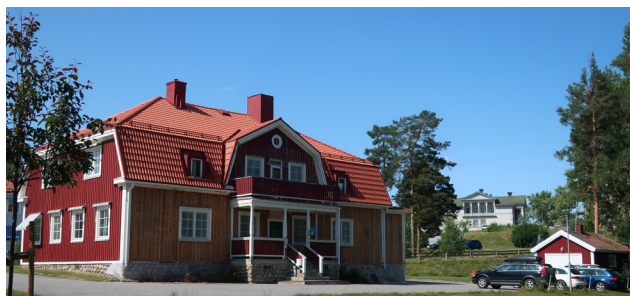
Med utblick över Djupskolavan är den före detta läkarbostaden belägen. Byggnaden är uppförd 1929–30 och med sin storlek, arkitektur och placering liknar byggnaden en mindre herrgård. Läkaren 1 är en karaktärsbyggnad för miljön.

Stor 1½ plans trävilla i "herrgårdsstil", med röd locklistpanel och vita detaljer, sexrutiga fönster. Brutet tak med enkupigt taktegel. Byggnaden har efter renovering delvis återfått ett tidigare utseende, med röd fasadfärg, spröjsade fönster, dock av modernare typ. Stor parkliknande trädgård mot Djupskolavan

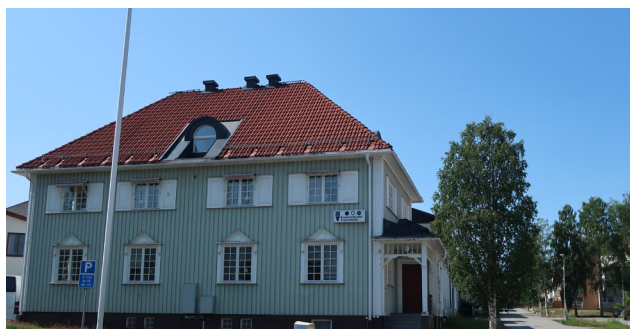
Kontorsbyggnad som uppfördes av Televerket under 1930-talet, arkitekt Erik Lallerstedt. Byggnaden byggdes till 1950–52. Byggnadens träarkitektur är intressant och är en viktig del av miljön efter Skolgatan. Fastigheten omgärdas av bebyggelse som frångår karaktärsdrag för bebyggelsen runtomkring Djupskolavan.

Två våningar i trä med ljust oljemålad lockpanel, högt valmat tak klätt med rött taktegel. Drag av klassicism och nationalromantik. Mindre trädgårdstomt, det tidigare staketet av trä utbytt mot ståltråd.
