# Kulturmiljöstrategi

## **Kulturmiljöstrategi för Lycksele kommun**

Västerbottens museum

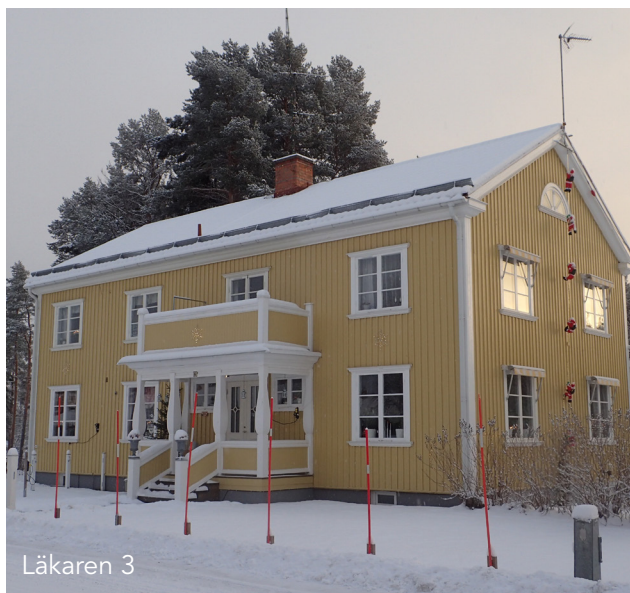
Läkaren 3: Två våningar i trä, ljusgul locklistpanel, sexrutade fönster, nytt rött plåttak i tegelimitation, för övrigt välbevarad karaktär med drag av klassicism och funktionalism. Stor trädgård. Läkaren 4: Tvåvåningsbyggnad med vit spritputs med bruna detaljer. Spröjsade fönster, bruna trädörrar, rött taktegel.

De tidigare läkarbostäderna har djupa trädgårdstomter i en kuperad terräng längs Djupskolavan. Fastigheten Läkaren 3 är ett välbevarat bostadshus som ingår i miljön i anslutning till gamla sjukstugan, uppförd 1930 och tillbyggt 1945. Byggnadens välbevarade exteriör samt placering i anslutning till Läkaren 1 och 2 utgör en värdefull del av miljön. Grannfastigheten, Läkaren 4 är något äldre. Byggnaden är uppförd 1926 och hade ursprungligen stående träpanel, idag är byggnaden spritputsad.

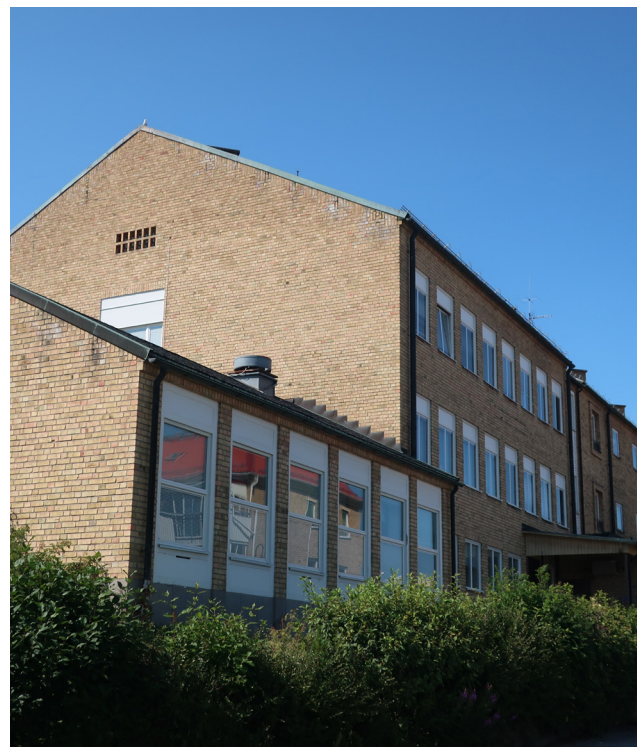
Grubbskolan stod klar 1950. Skolhuset är en högsmal och långsträckt byggnad med fasad av gult tegel och stort inbyggt väggur. Vita tvåluftsfnster vars yta har minskats. Sadeltak täckt med skiffer. Inrymmer idag lokaler för resursskolan.

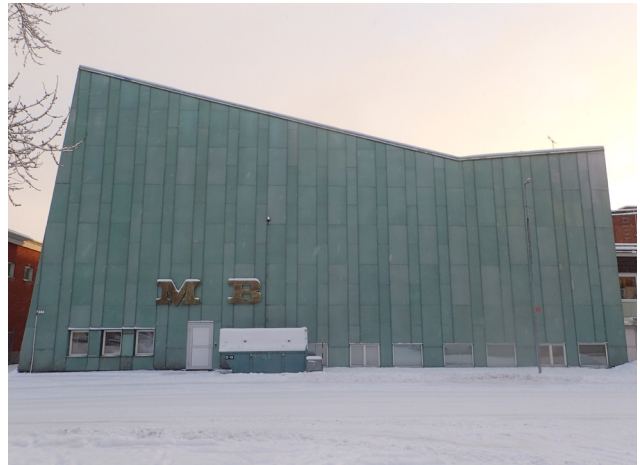
Medborgarhuset, Medborgaren 1

Medborgarhuset är en byggnad i modernistisk stil uppförd 1959–61 och ritad av arkitekt Gustaf Lettström, Stockholm. Den inrymmer teatersalong och sporthall samt restaurang och möteslokaler. Den del som inrymmer teatersalongen har en grafiskt enkel och effektfull form med fasader och tak helt inklädda i grön falsad plåt, medan foajédelen har betongfasad med detaljer av brunbetsad fjällpanel och koppar. Sporthallen har flackt koppartäckt sadeltak, långsidor av betong och gavelfasader i rött tegel. Fönstren är placerade i band. Den senare tillkomna biblioteksdelen har avfasade hörn, fasader av rött tegel och valmat tak med utkragande takfot.

Byggnaden är ett uttryck för en tid då Lycksele hade en ny status som stad och en växande befolkning. Den har ett arkitektoniskt värde som representativt exempel på 1950-talets formspråk och starka materialverkan där koppar, tegel, trä och betong är framträdande. Byggnaden har även ett samhällshistoriskt värde som välbevarat exempel på en offentlig byggnad i en tid då många medborgarhus uppfördes.

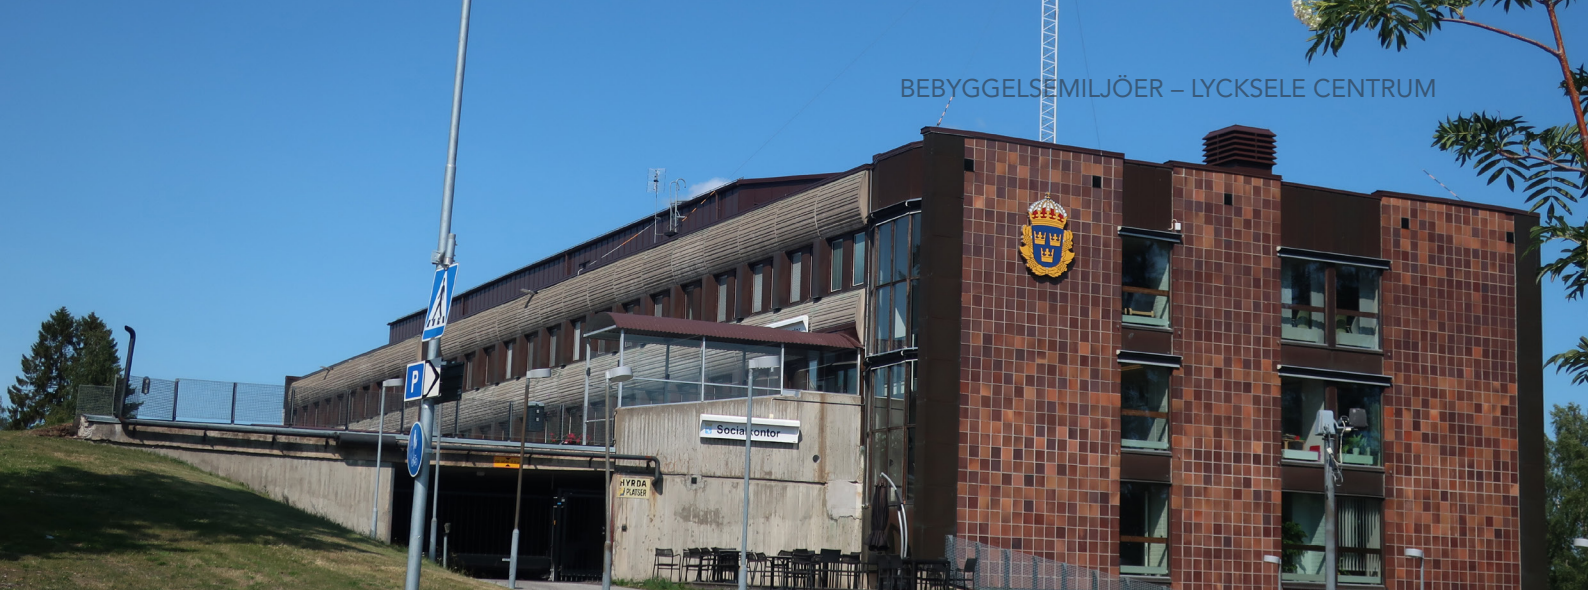
Polishuset, Polisen 1

Polishuset är en betongbyggnad i modernistisk, närmast brutalistisk stil. Brutalism eller nybrutalism är en benämning på en arkitekturstil som förekom under 1950–70-tal och karaktäriseras av enkla, blockliknande former och rå betong som byggnadsmaterial. Byggnadens funktion avspeglas ofta tydligt i exteriören. Byggnaden uppfördes 1968–70 och ritades av arkitekterna Erik Lindgren och Per Tobé. Långsidornas fasader har välvda betongpartier omväxlande med horisontella fönsterband med fönsterinfattningar i koppar. Gavelfasaderna har glaserade fasadplattor i rostbruna toner omväxlande med vertikala fönsterband. I byggnaden finns även ett parkeringsgarage.

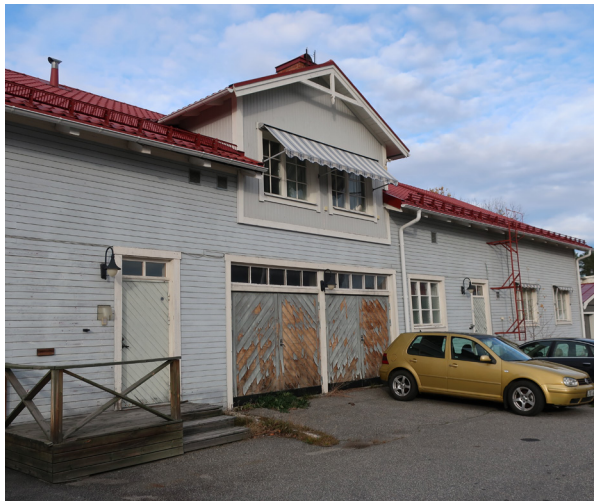
Magasinsbyggnad med liggande träpanel på Dickson 18.

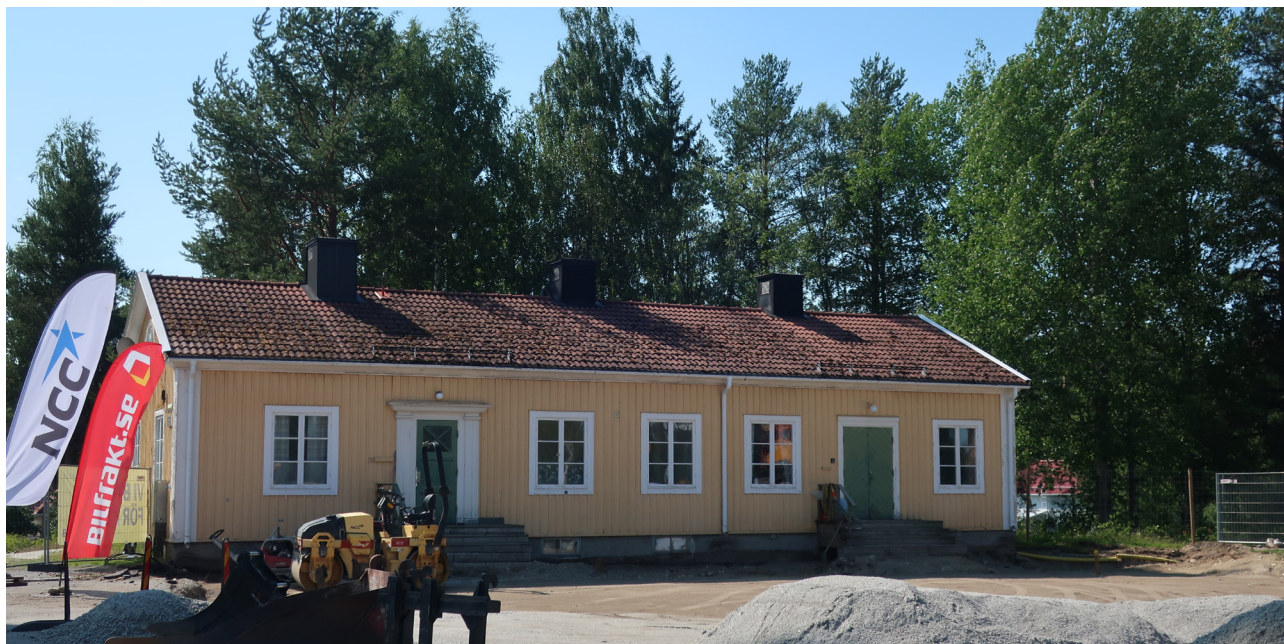
Uppförd 1931 efter ritningar av arkitekt Kjell Wretling. Träbyggnad i en våning. Gulmålad locklistpanel, enkupigt rött taktegel, sockel av huggen sten.

Före detta arrestlokal och polismannabostad i den östra delen av tingshustomten. Vågen 5.

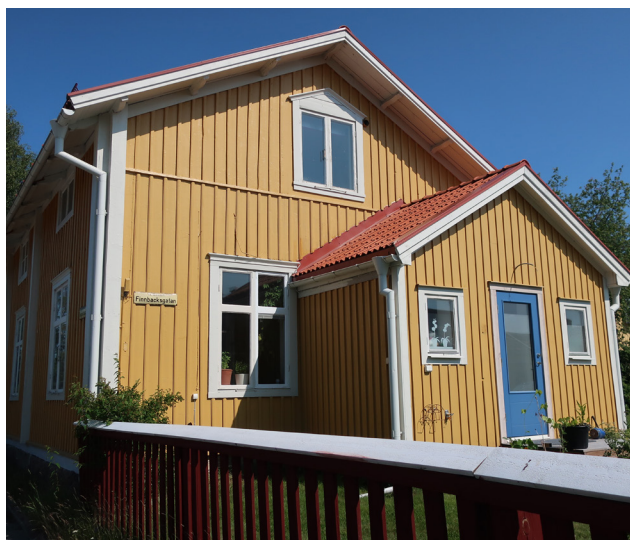
F d bagarstuga, 1860-tal. Timrad parstuga i 1 ½ våning, gul stående locklistpanel, veranda, rött tegeltak. Djup trädgårdstomt

Före detta bagarstuga, idag bostadshus, i kvarteret Dickson.

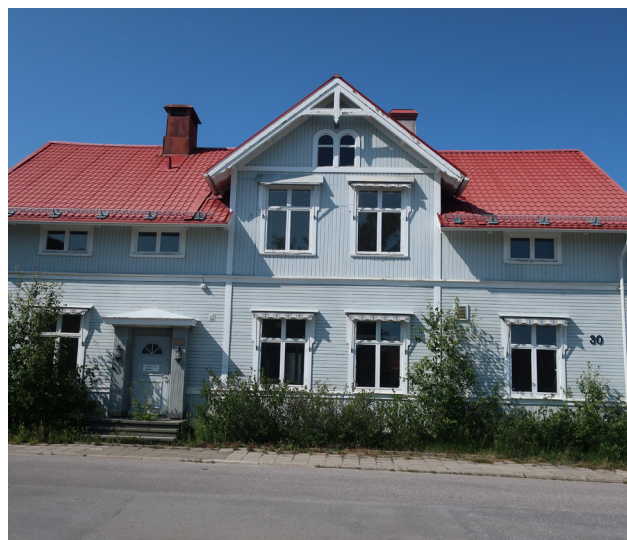
Kontorshus på Dickson 18, ny entrédörr och färgsättning. Ursprungliga fönster.

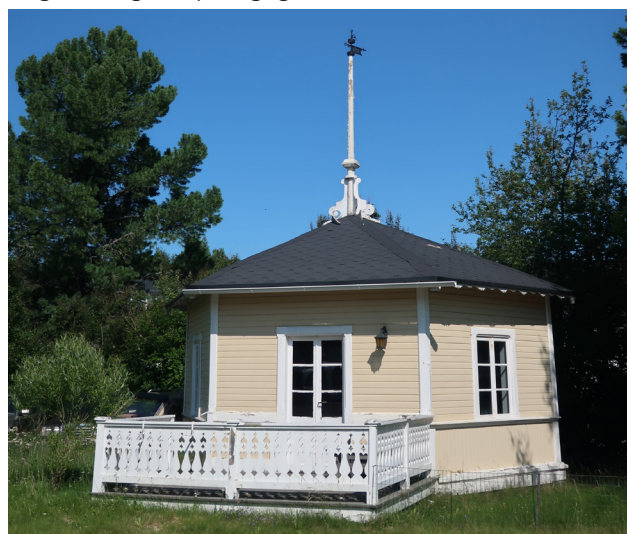
Trädgårdspaviljong/lusthus. Sexkantig byggnad uppförd 1891. Stående och liggande fasspöntpanel, valmat tak, sexrutade fönster, spegeldörrar. En av få bevarade lusthusen från den äldre högreständsbebyggelsen i Lycksele. Bostadshus 1947, 1 ½ våning i trä med gulmålad stående locklistpanel. Tidigare tegeltak utbytt mot mörkröd tegelimiterande plåt. I övrigt är byggnaden tidstypiskt bevarad.

Lusthus uppfört 1891, Dickson 22.

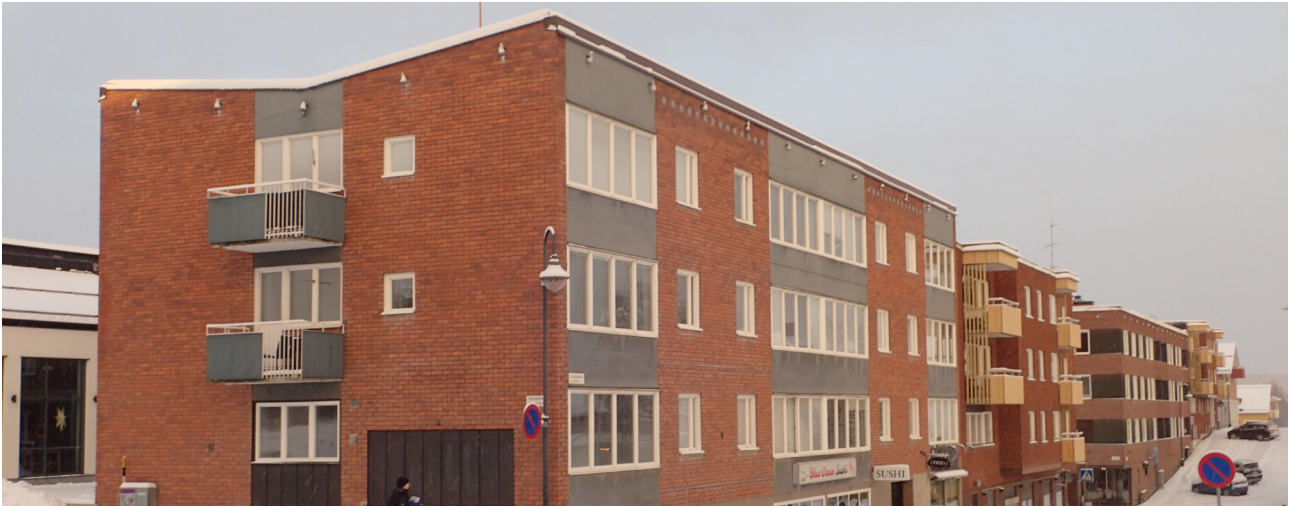
Fasad och fönsterband på fastigheten Apotekaren 1.

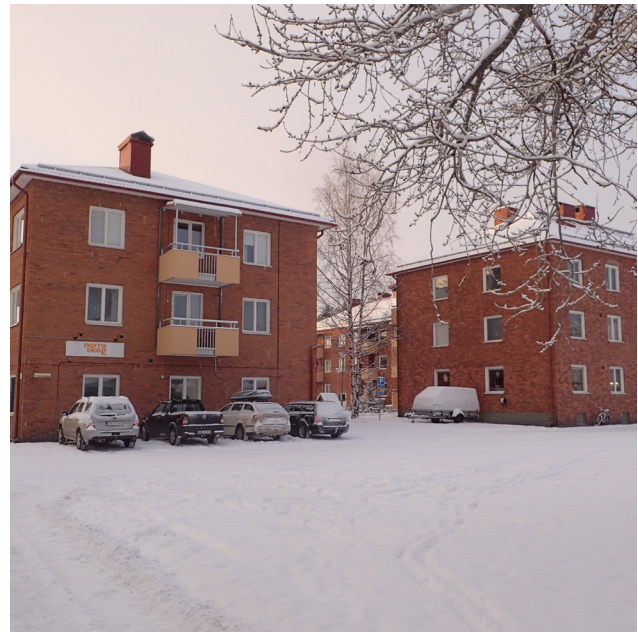
Fasaddetaljer, flerbostadshus i kvarteret Tor .

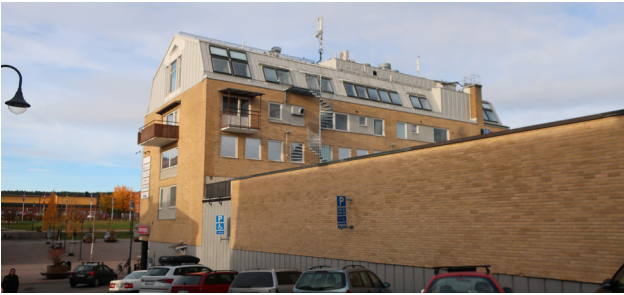
### Kaskorrom 5

Varuhuset Tempo med tillhörande parkeringsgarage uppfördes 1965, ritat av arkitekt Helmer Syk. Fasad av gult tegel med mindre partier av betong invid fönster. Indragen bottenvåning vilket skapar ett tak över butiksentréerna. Runda betongpelare i hörnen av den indragna delen. Skärmtak i plåt över bottenvåningen mot torget. I mitten av 1980-talet byggdes det platta taket på med en vindsvåning med brutet tak.

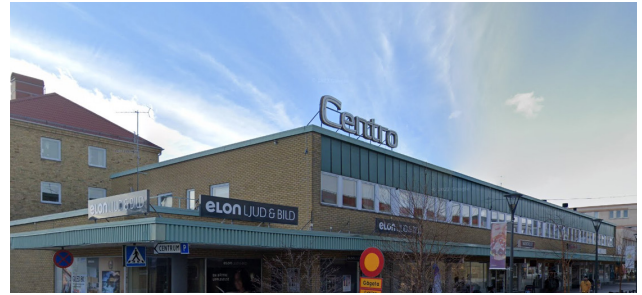
### Grubban 10

Expo-huset - uppfört 1965 och ritat av Helmer Syk. Arkitekturen har flera gemensamma drag med Tempo-huset, uppfört samma år och ritat av samme arkitekt. Affärshus i två våningar med butiker i hela bottenvåningen. Platt tak. Fasad i gult tegel. Plåtklätt skärmtak gågatan och runt husets hörn, där det vilar på runda betongpelare. Fönsterband i övervåningen mot gågatan och plåtklädd fasad ovanför fönsterbandet.

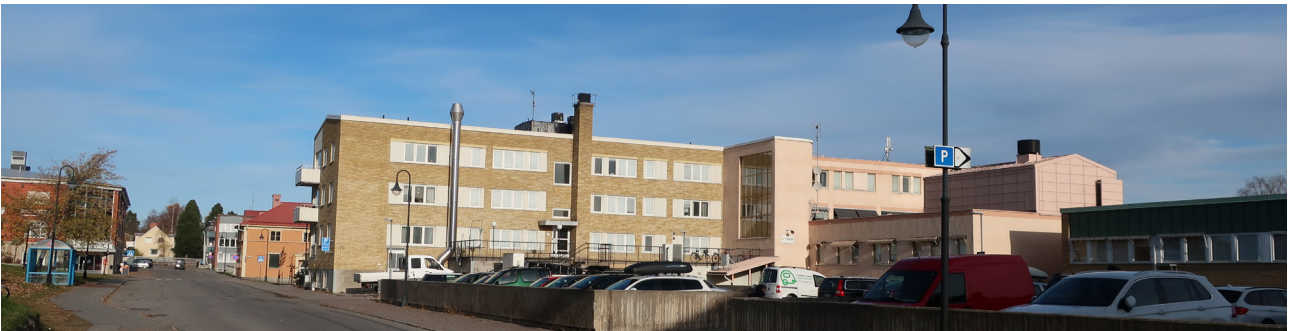
### Grubban 13, västra huset vid torget

Bostads- och affärshus uppfört 1960–61, ritat av arkitekt Helmer Syk. Fasaden mot torget är klädd med marmorplattor och resten av byggnaden har fasad av gult tegel. Fönstren är placerade i putsade, horisontella band.

Bostads- och affärshus i fyra våningar uppfört 1970, ritat av Tobé arkitektkontor i Lycksele. Det har sockelvåning klädd med glaserade plattor och de övre våningarna har putsad fasad. Fönstren är placerade i horisontella band.

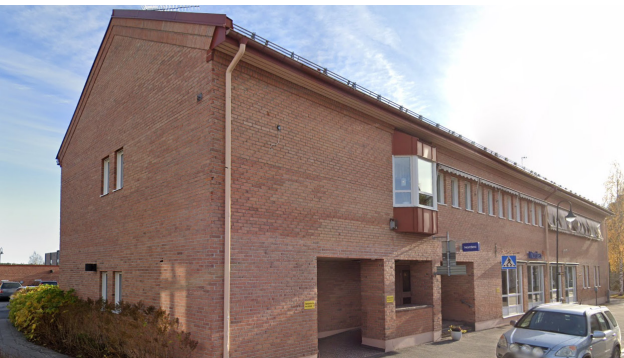
### Stadshuset 7, före detta post- och banklokal

Uppförd 1983 efter ritningar av TM-konsult, Lycksele. Byggnad i ljusrött tegel i två våningar med sadeltak. Slutet karaktär utom i den publika delen med stora fönster i bottenvåningen mot Storgatan. Indraget entréparti. Utkragande tegelvarv vid takfot. I övervåningen plåtklätt burspråk ovanför entrén samt en rad av små enlufts-fönster.

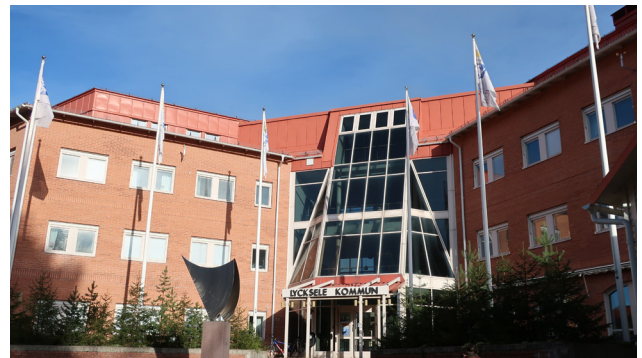
### Stadshuset 1, Lyckseles kommunhus

Uppfört 1988. Byggnaden består av två skilda byggnadskroppar med sammanbindande entré och glasat trapphus med hiss. Fasaden är av ljusrött tegel med glaspartier som sträcker sig över flera våningar. Den centralt placerade entrén flankeras av granplanteringar och offentlig konstutsmyckning.

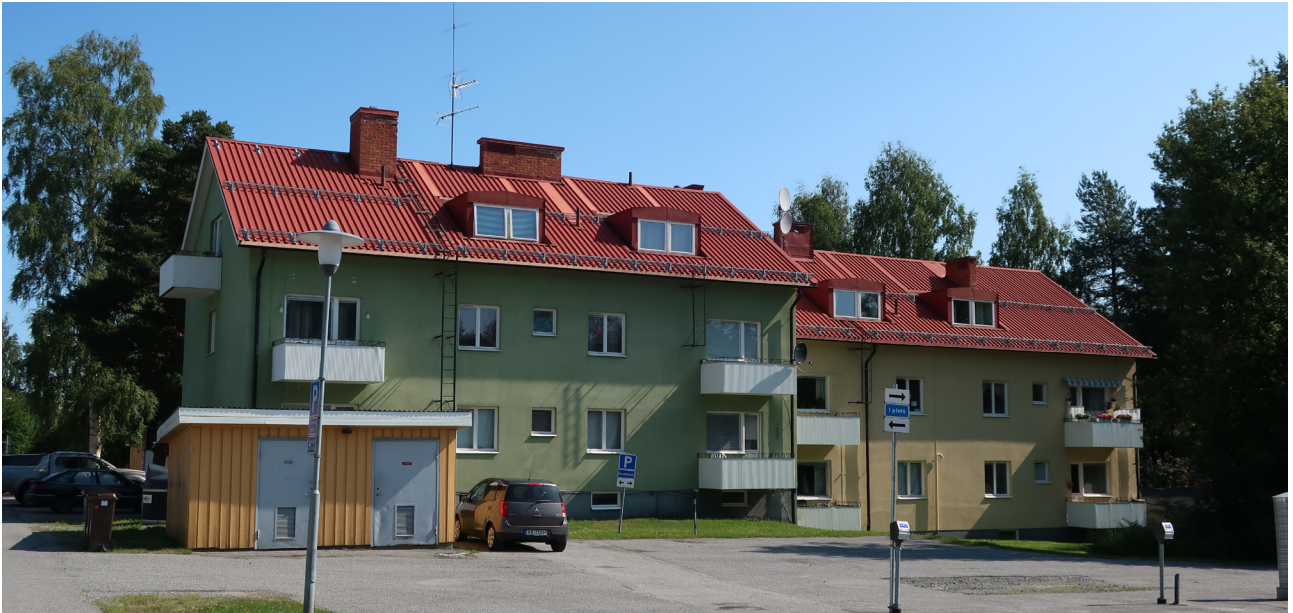
Putsade flerbostadshus i kvarteret Faktorn, 1955.

De tidiga flerbostadshusen inom Södermalm utgörs av mindre flerbostadshus från 1940 och 1950-talet. Förutom en nättare byggnadsskala karaktäriseras dessa byggnader av att det finns en särskild omsorg vad gäller detaljer och materialval vid dörrömfattningar, smidesdetaljer och fönsterutformning. Flerbostadshusen från 1960- och 1970-talen är av något större storlek och uppvisar en variation av fasadmaterial som tegel, puts, trä och prefabricerade skivmaterial.

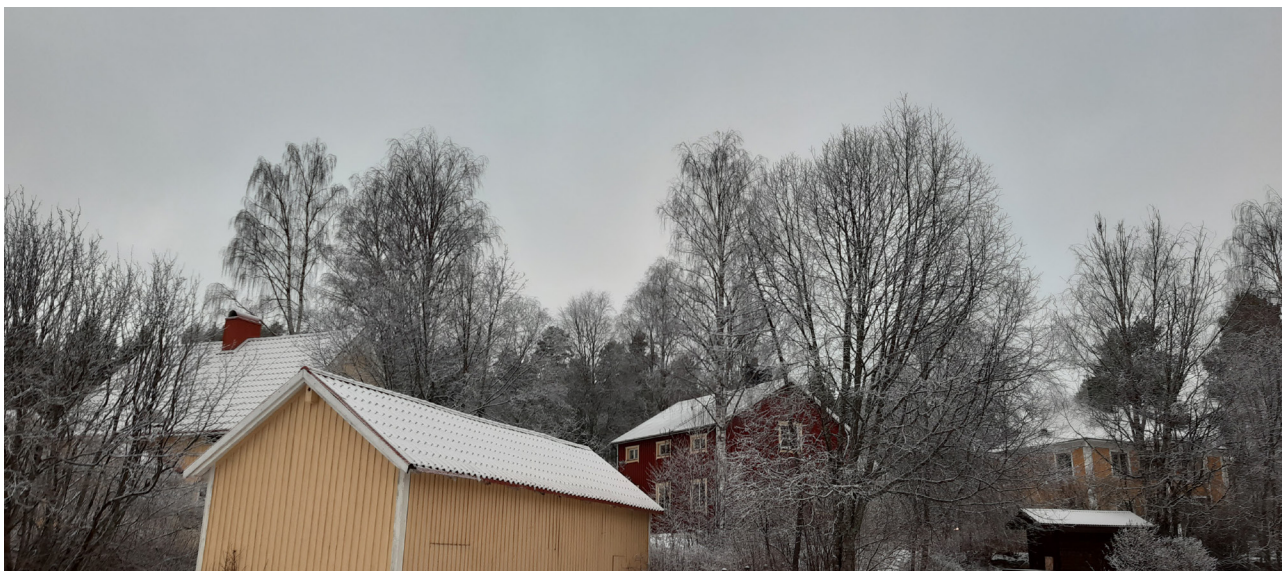
Vid infarten till Timmervägen finns tre djupa trädgårdstomter med egnahemsbebyggelse. Bostadshusen har en välbevarad karaktär av 1920- och 1930-talets egnahemsbebyggelse.

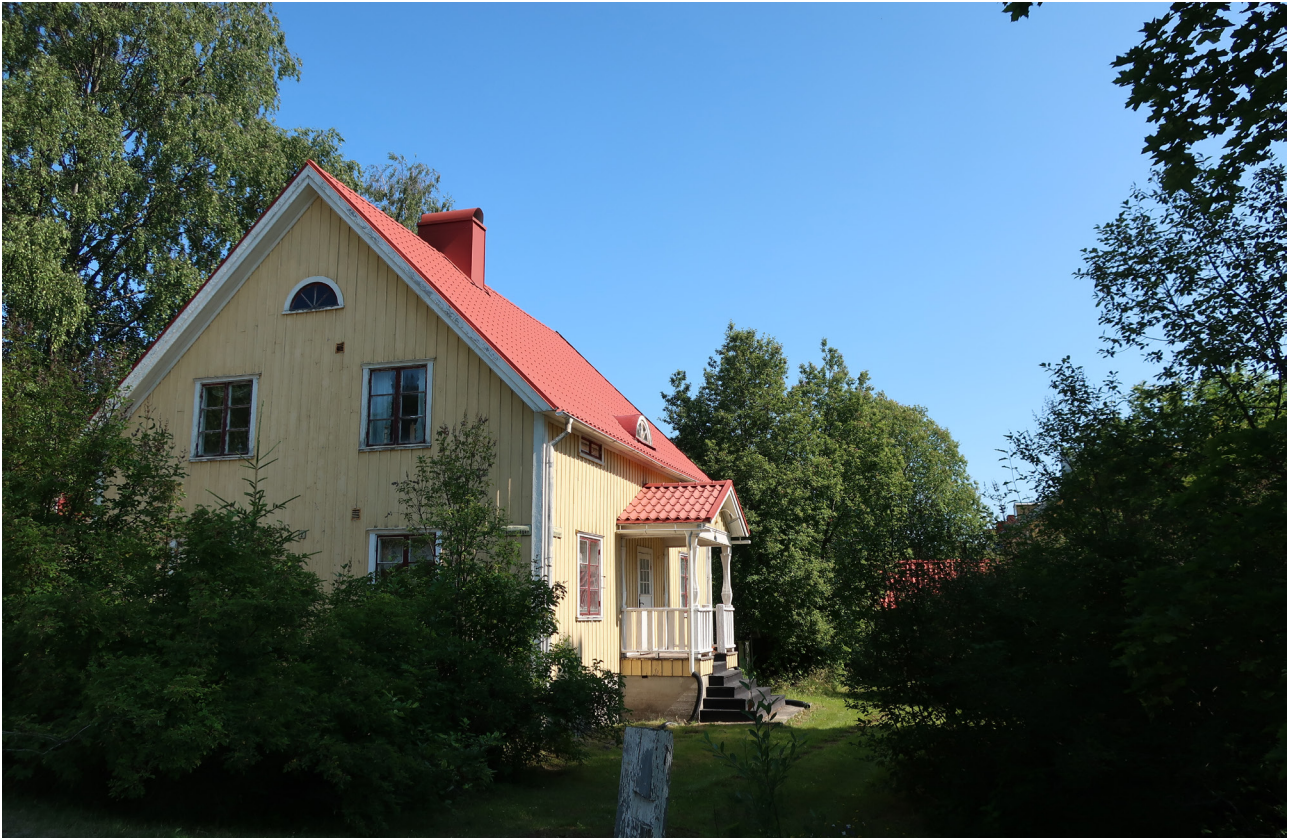
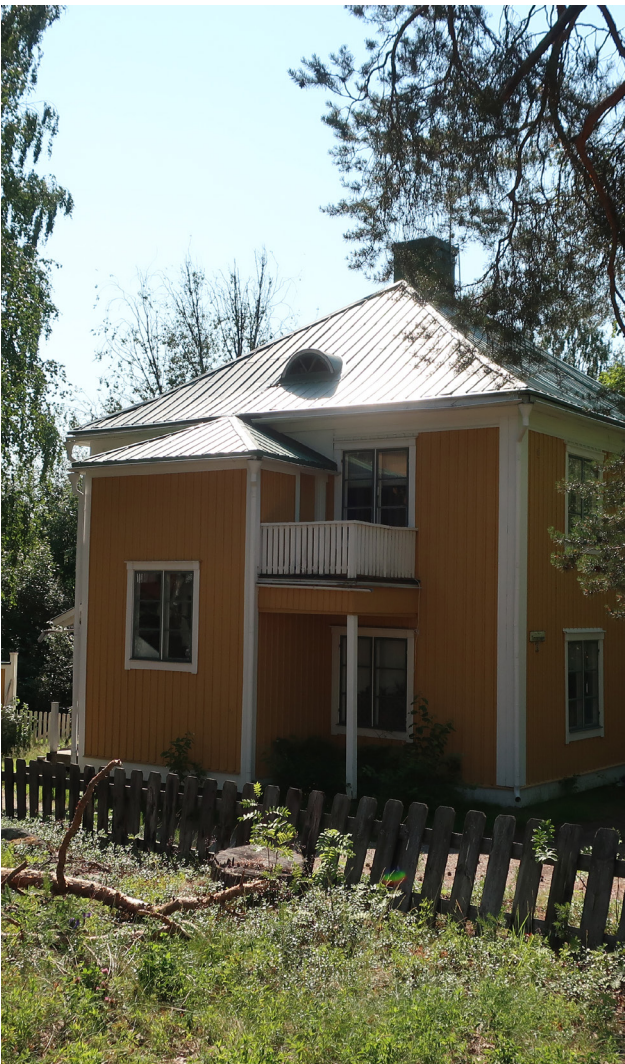
Till vänster och ovan: Egnahem i kvarteret Faktorn, 1920- och 1930-tal.

Vid Vilhelminavägens och Timmervägens korsning, ligger en rad med tre villor från 1920 och 1930-talet. Villorna utgör en sammanhållen miljö med klassicistiska drag och djupa trädgårdstomter. Genom upprättandet av statliga egnahemslån fick fler människor möjlighet att uppföra sitt eget boende. Typritningar marknadsfördes i villakataloger och i Lycksele skulle en egnahemskoloni uppföras väster om den nyuppförda järnvägsstationen. Byggnaderna som omfattas av miljön representerar trädgårdsstadens stadsbyggnadsideal där byggnadernas placering har anpassats efter topografi och grönska. De större träden har en rumsskapande verkan.

Bostadshus i två våningar. Klassicistiska drag, djup trädgårdstomt. Trästomme med gulmålad ursprunglig locklistpanel och vita knutar och ett högt valmat tak med grå pannplåt och halvrundade takfönster. Sexrutiga gröna tvålufts-fönster. Trapphus åt nordost med balkong och veranda mot söder. Vackra klassicistiska fönsterfoder

Bostadshus i 1 ½ våning, uppförd vid 1930-talets slut. Förändrad fasad, rödmålad panel. Två lufts-fönster. Sadeltak. Djup trädgård.

Bostadshus i 1½ våning i trä, ljusgul locklistpanel, tvåkupigt rött taktegel, fin träveranda, ursprungliga 6-rutiga tvålufts-fönster och små segmentfönster med rödbruna bågar. Uthus med ljusgul locklistpanel. Lekstuga i rött. Välbevarat 1930-talshus.

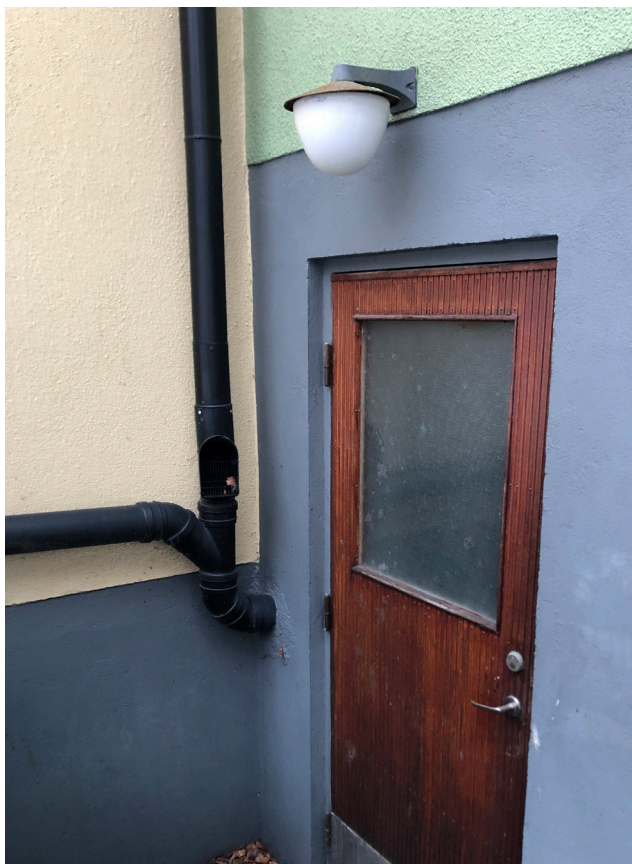
Tidstypiska byggnadsdetaljer

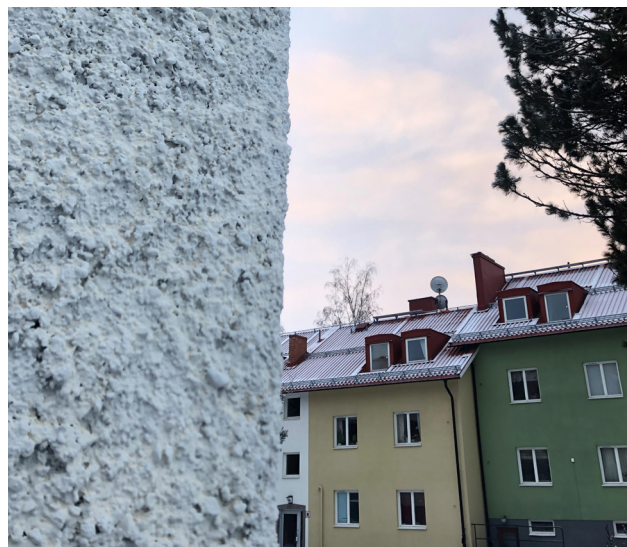
En flerbostadshusmiljö med tre byggnader som är gavelställda mot Prästbolsvägen. Parkeringsytor och grönytor omger huskropparna. Byggnaderna är sidoförskjutna med trappningar i en svag sydlig sluttning. Flerbostadshusen i kvarteret Faktorn har en varierad färgskala och materialbehandling, fasaderna är slätputsade. Sadeltaken har röd plåttäckning. Faktorn 14 uppfördes under 1940-talets slut, Faktorn 13, 1955 och Faktorn 12 uppfördes under 1960-talet.

Putsade fasader

Putsade fasader i olika kulörer med vitt lodrätt parti vid trapphus. Tvåluftsfönster. Huskropparna är delvis placerade i suterräng och har en viss förskjutning.

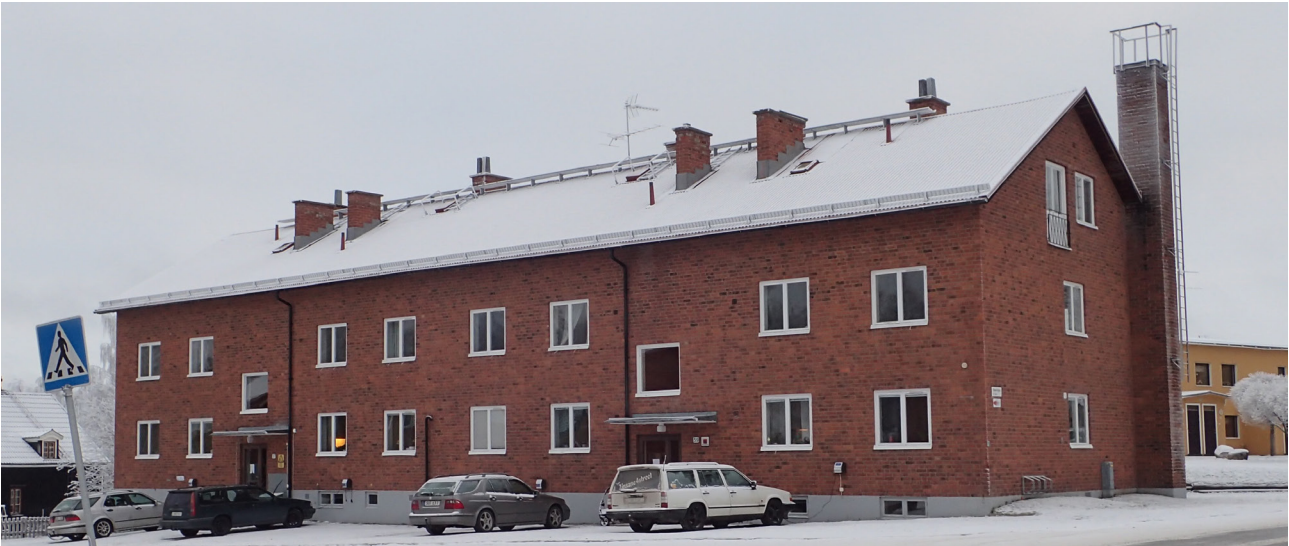
Flerbostadshus från 1950-talet i kvarteret Duvan

Bebyggelsen inom miljön består av sex flerbostadshus med fasader av rött tegel. Byggnadernas placering i förhållande till gatan varierar. Flerbostadshuset från 1950-talet på Duvan 1 ligger med långsidan mot Prästbolsvägen och har entréerna placerade mot gata. Gruppen av hus på Ripan 5 och 6, uppförda under 1960- och -70-talen, är i stället grupperade kring en bilfri innergård med entréerna vända mot innergården, ett typiskt stadsplaneringsdrag för den tiden.

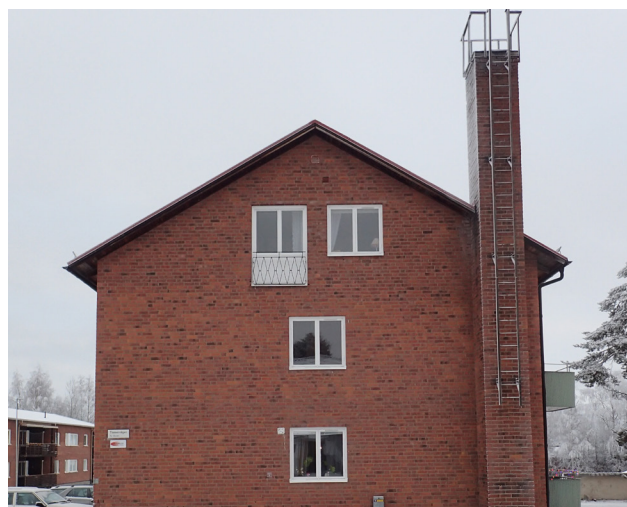
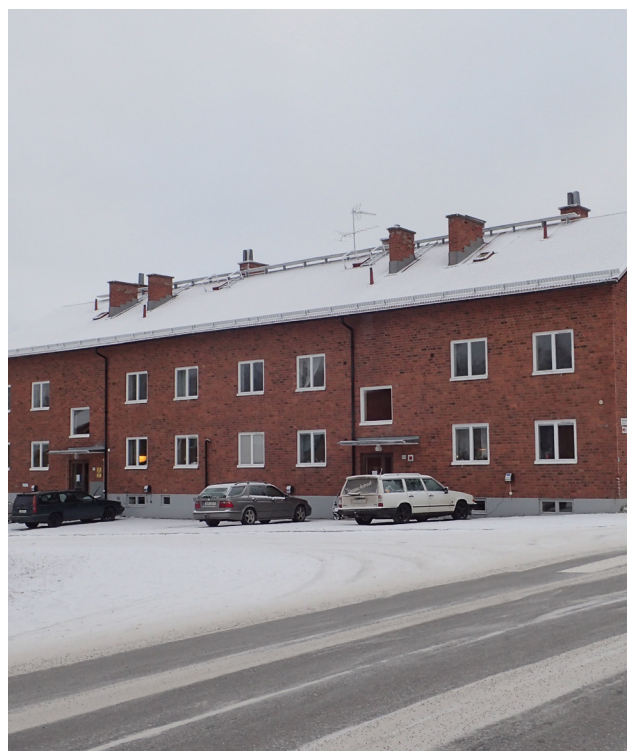
Flerbostadshuset på Duvan 1 är ett flerbostadshus i två våningar med källare, vind och brant plåttäckt tak (ursprungligen troligen tegeltak). Vita tvålufts-fönster, på östra gaveln placerade i burspråk. Balkonger mot gårdssidan med fronter av grön, fint sinuskorrugerad plåt med genombrutet mittparti med dekorativt smide. I gavelröstena har vindslägenheterna franska balkonger med räcken av dekorativt smide. Entréer med bevarade originaldörrar i ek och smäckra skärmtak i falsad plåt.

Gavelparti, Duvan 1

Duvan 1

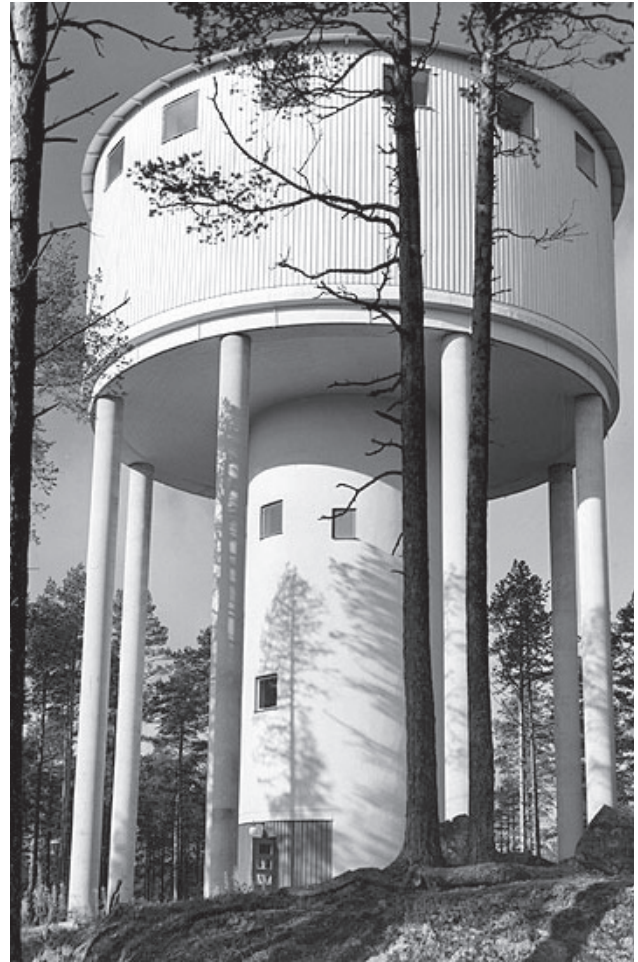
Vattentornet vid Glasberget, 1953 VBM BE 18786  
Foto: Bertil Ekholtz/Västerbottens museum

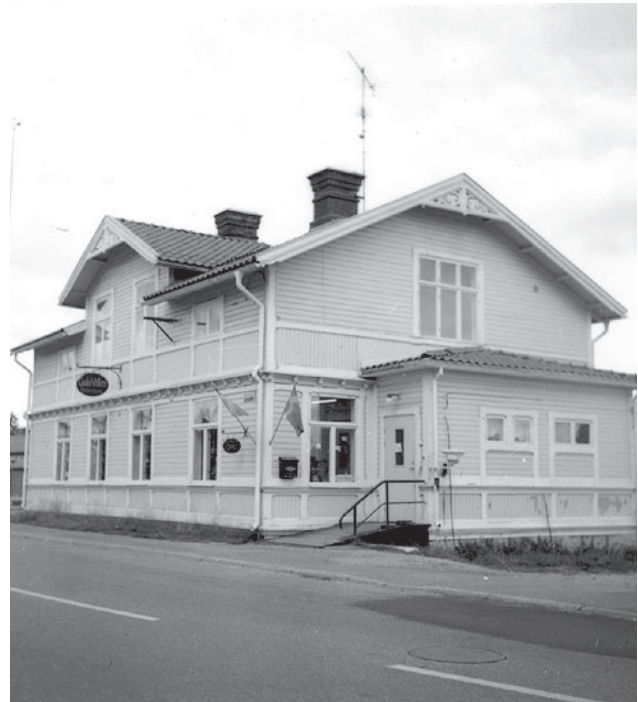
Villa Veja, 1989. VBM A 2039 3 Foto: Eva Wikström/

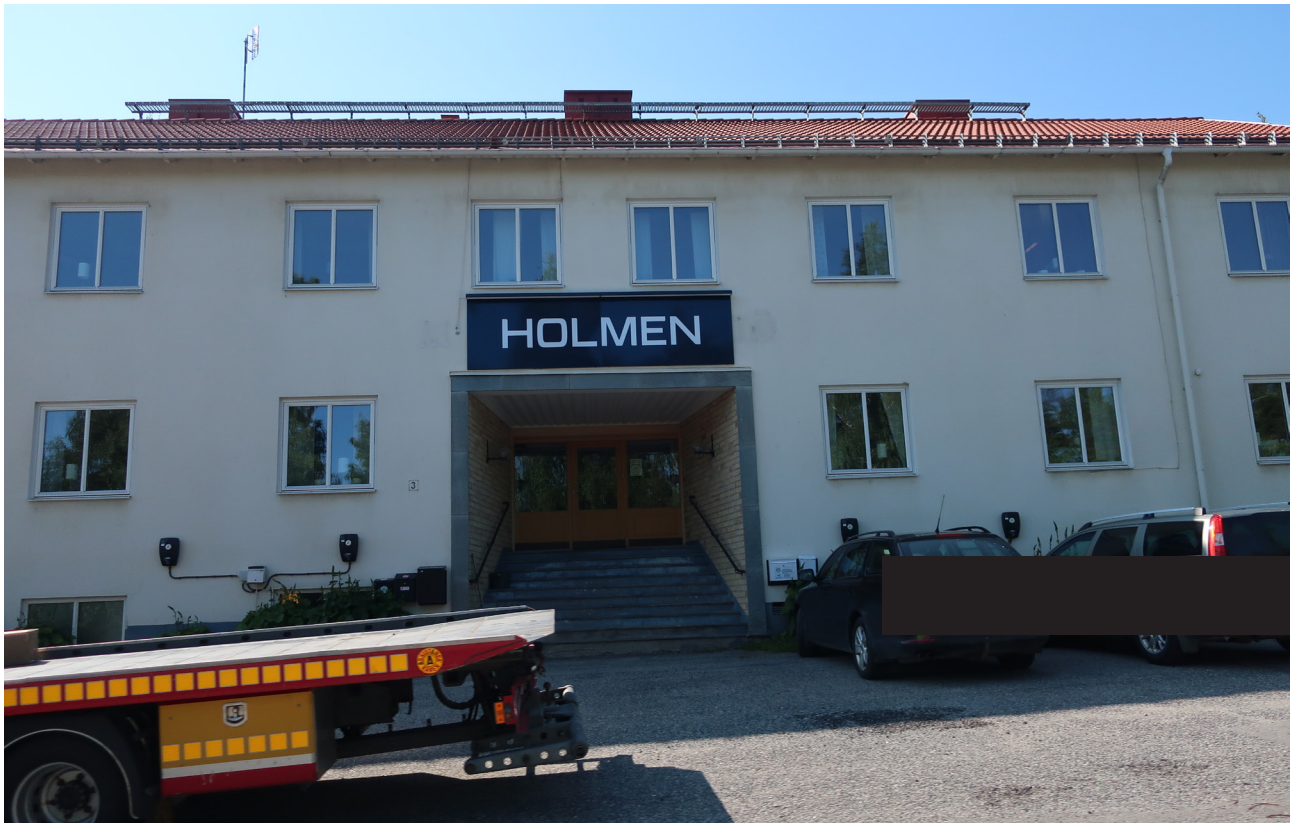
Före detta förvaltningskontor, Mobacka 2, 1950-tal

Byggnaden, som tidigare var förvaltningskontor för Mo och Domsjö AB, uppfördes mellan 1958 och 1959. Den är en tvåvåningsbyggnad med en gulvit slätputsad fasad och har en indragen entré som är centralt placerad. Sadeltaket är belagt med rött tegel. Fönstren i 2-lyftstyp byttes ut 2007 till falska mittpostfönster. På baksidan av byggnaden har en veranda tillkommit. Byggnaden har en stram och symmetrisk form, den ursprungliga fasadfärgen var grön.

Tidigare förvaltningskontor för Mo och Domsjö AB: Uppförd 1958–59. Byggnad i två våningar, gulvit slätputsad fasad, centralt belägen indragen entré med beklädnad av gult tegel, rött tegeltak. Stram symmetrisk byggnad med högt läge vid Vilhelminavägen. Fönstren bytta 2007 till falska mittpostfönster och veranda tillbyggd på baksidan, i övrigt välbevarad karaktär.

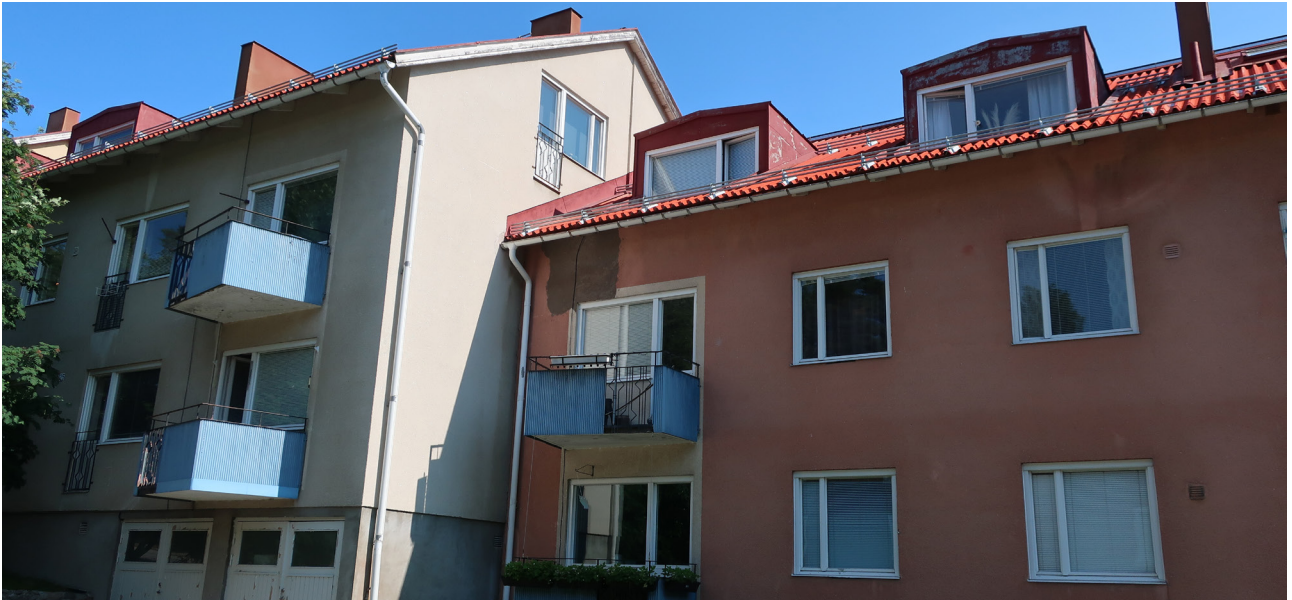
Flerbostadshus från 1950-talet

Flerbostadshusen vid Arvid Franklins väg representerar 1950-talets byggnadssätt och arkitektur vad gäller flerbostadshus. Flerbostadshus uppförda 1956 och 1959 av Riksbyggen. Lamellhus i 2,5 våningar med sadeltak och fasaderna slätputsade i brunt, grått och gult. Byggnadskroppen är sammansatt av flera förskjutna delar.

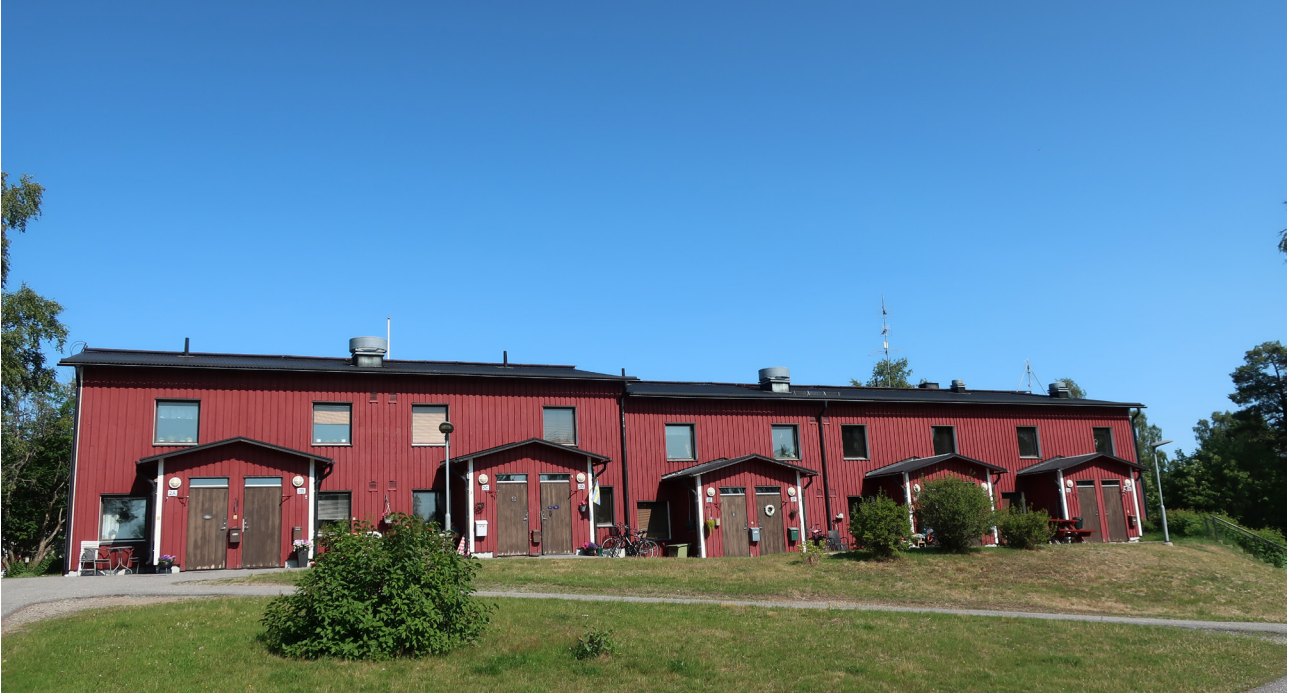
Radhus från 1980-talet i kvarteret Brobacka

Längs Hedlundavägen och Brobackavägen finns två radhuslängor som exemplifierar 1980-talets radhusbebyggelse i Lycksele. Radhusen som är uppförda 1982–1983 är i två våningsplan med fasad av stående lockpanel. Entrépartierna har sadeltak och parvis placerade trädörrar med överljus. De två radhusen delar innergård men de är placerade i rygg mot varandra. Svagt sluttande sadeltak som är plåttäckt. Fönstren är brunlaserade och saknar foder.

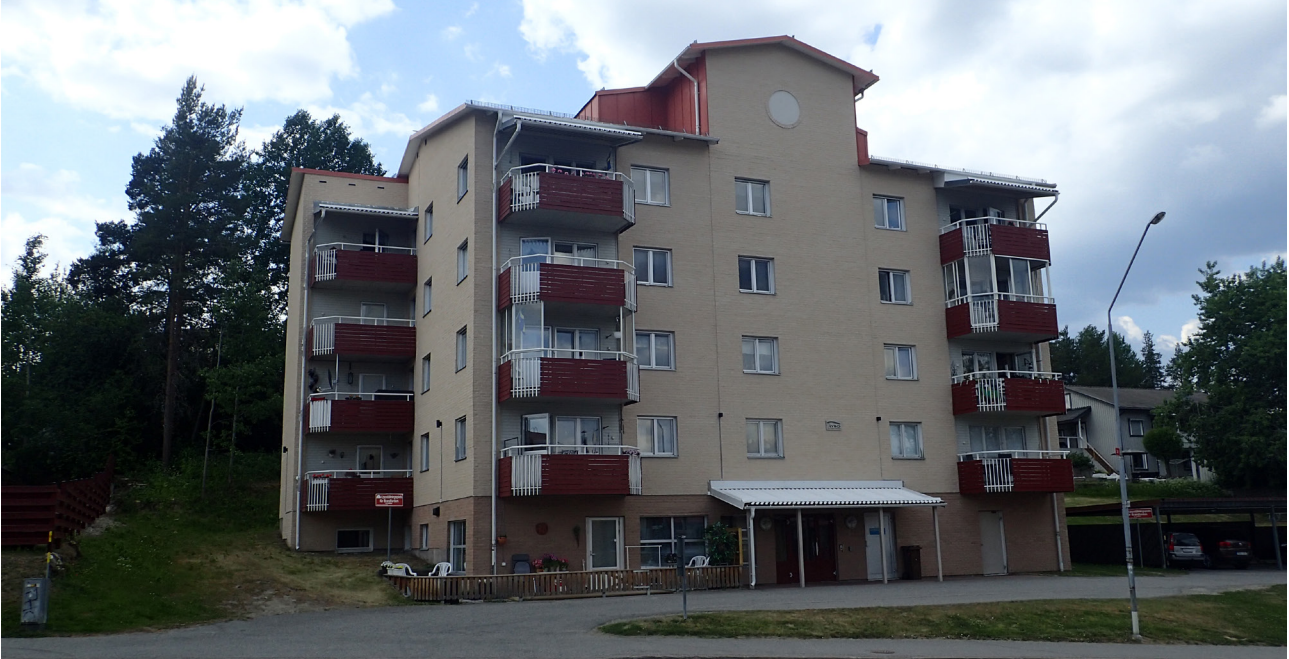
Punkthus från 1980-talet i kvarteret Stenbacka

Byggnaderna är uppförda av bostadsbolaget LYBO. Fyrvåningsbyggnaderna inklusive bottenplan är placerade i suterräng med halvplansförskjutna våningsplan och svagt lutande sadeltak. Det roströda plåttaket kontrasterar mot den byggnadernas ljusa fasadtegel. Byggnaderna omgärdas av grönytor, parkeringsplatser och asfalterad entré.

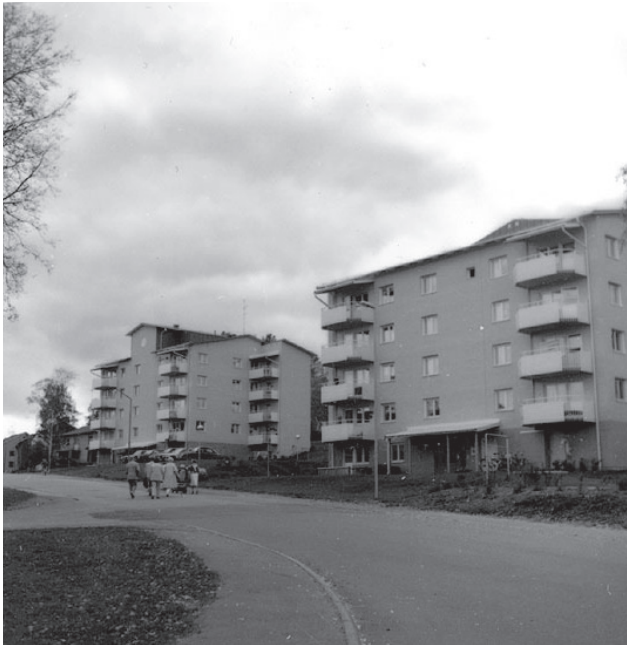
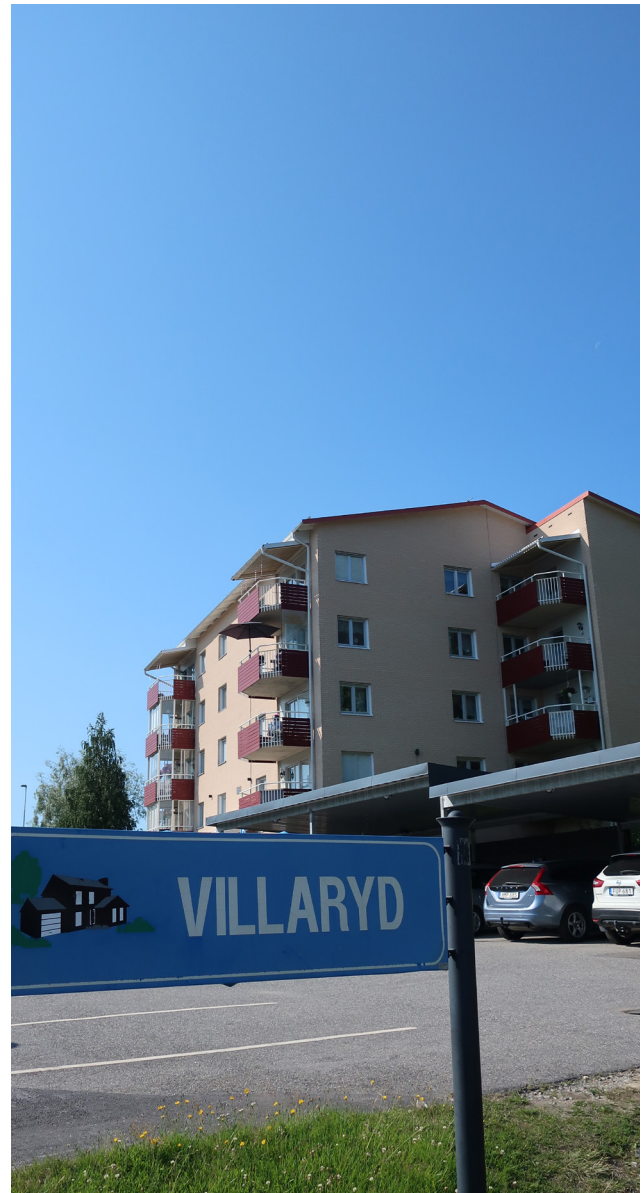
Punkthusen utgör en del av Villaryds bostadsbebyggelse från 1980 - talet. Bild till vänster, Foto: Eva Wikström/Västerbottens museum.

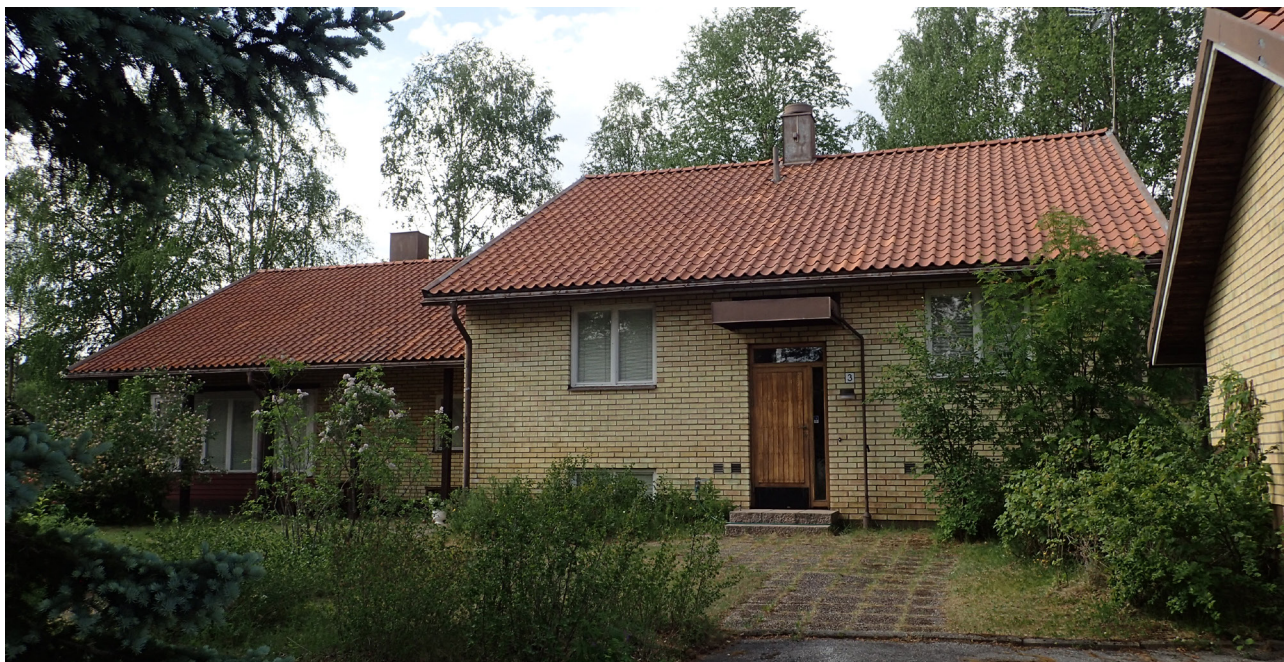
Läkarbostad i kvarteret Ögat

Tre läkarbostäder i gult tegel ritade av Bertil Franklin 1966.

Fasader av gult tegel. Tak täckta med enkupigt lertegel. Dörrar av omålat trä med över- och sidoljus och enkla skärmtak. Tvåluftsfönster och fönsterband.

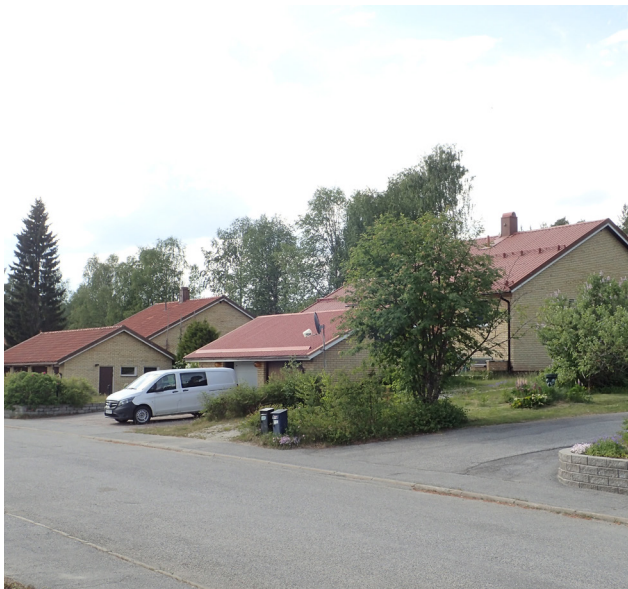
Läkarbostäder i kvarteret Ögat. Till höger entrédörr i original.
