# Kulturmiljöstrategi

## **Kulturmiljöstrategi för Lycksele kommun**

Västerbottens museum

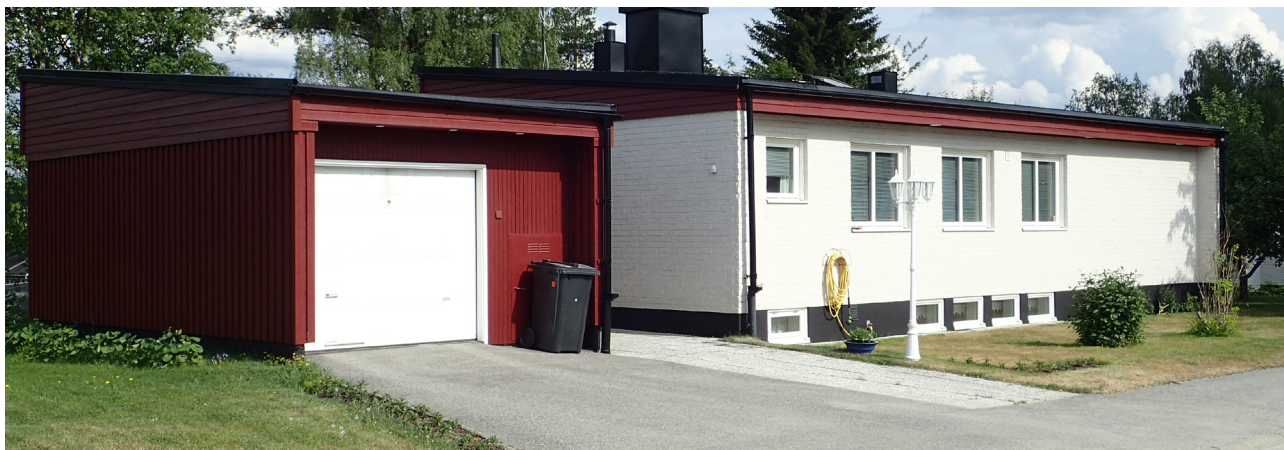
Villa med fasad av kalksandsten (Mexi)

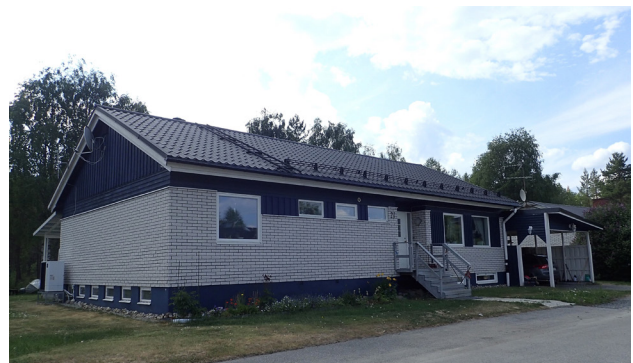
Villa från 1970-talet med fasad av kalksandsten (Mexi) och stående och liggande träpanel i blå lasyr.

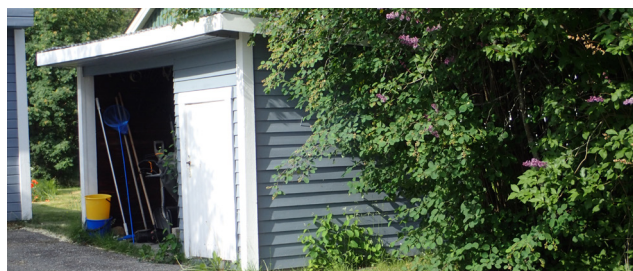
Cykelskjul/förrådsbyggnad med fasad av fjällpanel.

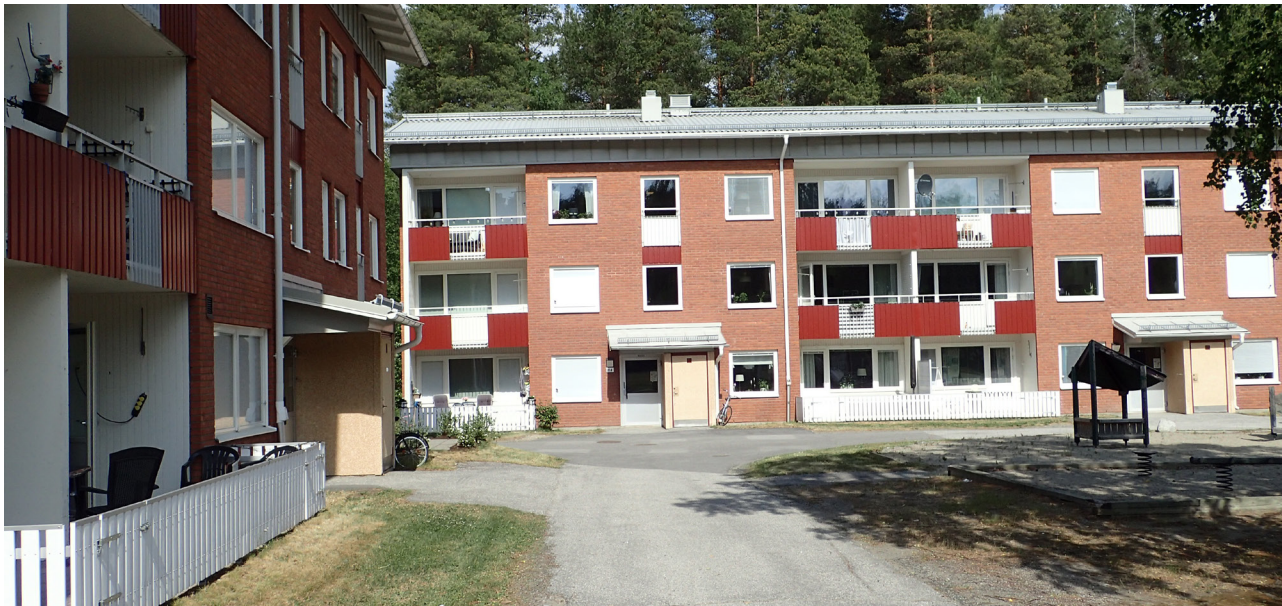
Flerbostadshus i kvarteret Näsan

Miljön speglar det ökade bostadsbyggandet under 1960- och 1970-talen. Lamellhus i tre våningar grupperade kring bilfria innergårdar.

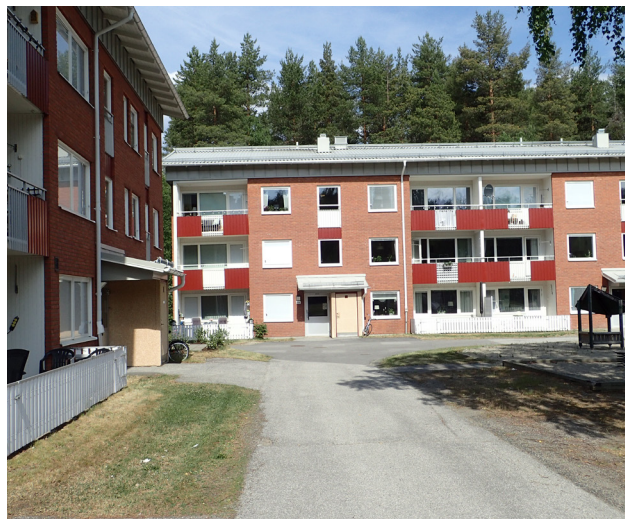
Flerbostadshusens fasader mot innergården, Näsan 1

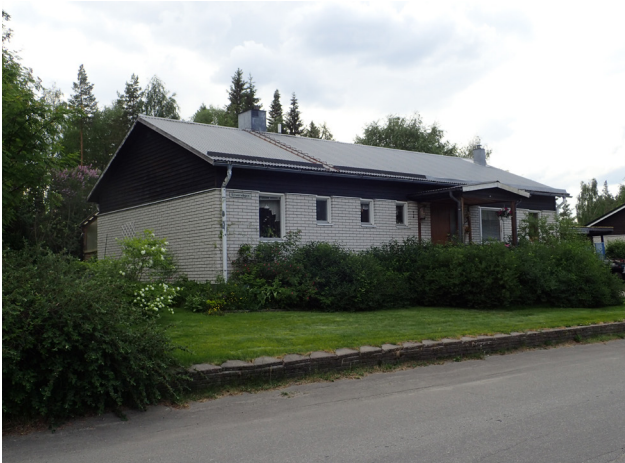
Villa i mexitegel

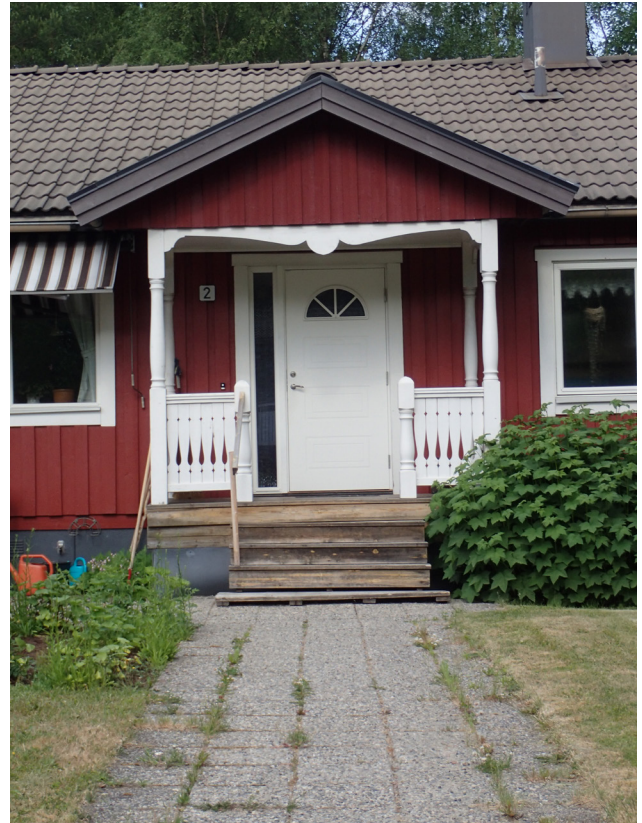
Entré med utsirad farstukvist i allmogestil

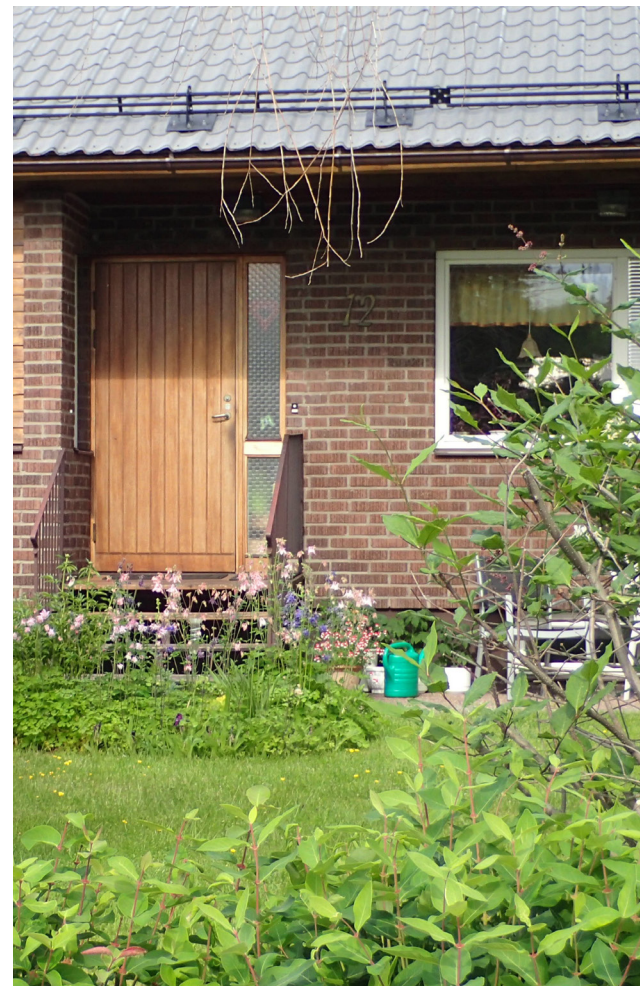
Indragen entré som skyddas av taksprånget

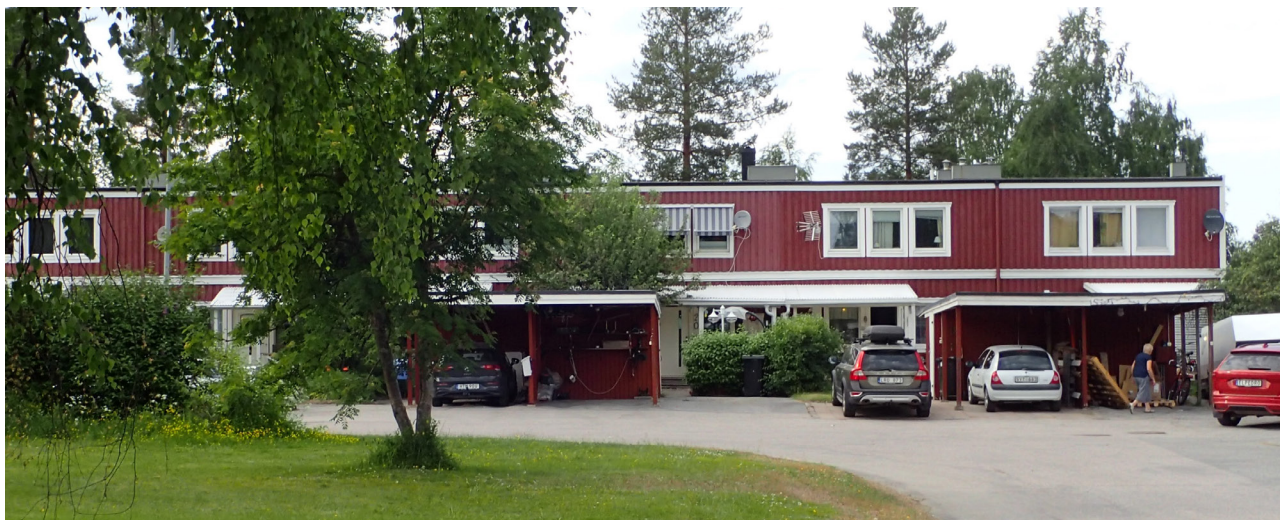
Radhus i kvarteret Bägaren

Två radhuslängor placerade invid vändplanen längst in på Guldvägen. Entréerna är placerade mot gatan och trädgårdar bakom husen. Fasader av röd stående lockpanel med vita detaljer. Flacka papptäckta pulpettak. Balkonger på entrésidan, indragna i fasaden och skapar skyddande tak över entréer och uteplatser.

Bebyggelsemiljön ingår i en stadsplan från 1971 för de södra delarna av Forsdala. Radhusen är uppförda 1973 efter ritningar av Umeå Prefabricering AB (Prefabhus). Husen är så kallade monteringshus uppförda av byggelement. Radhus var en vanlig byggnadstyp under 1970-talet.

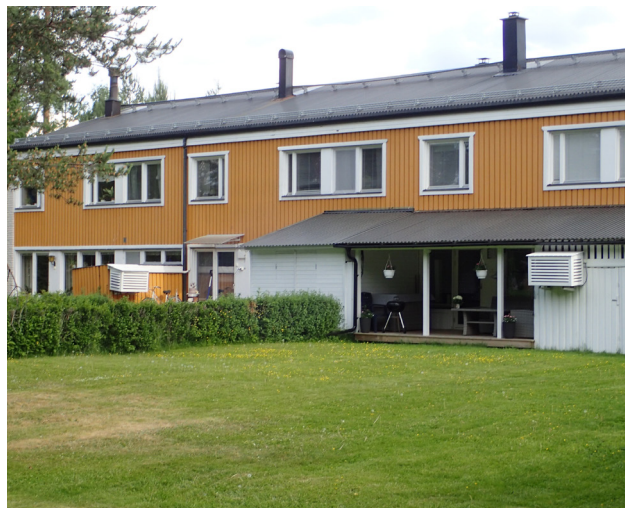
Radhus i Stämpeln, gårdssidan.

Fyra radhuslängor placerade invid vändplanerna längst in på Silvervägen och Kopparvägen och har sina entréer mot gatan och trädgårdar i skyddat läge bakom husen. Varje bostad har ett eget garage som är inbyggt i bostadshuslängan. Huslängorna har gavlar av ljus kalksandsten (Mexi) och långsidor med fasad av röd eller gul stående lockpanel med vita detaljer. Taken är flacka sadeltak. Balkongerna är indragna i fasaden och skapar skyddande tak över entréer och uteplatser.

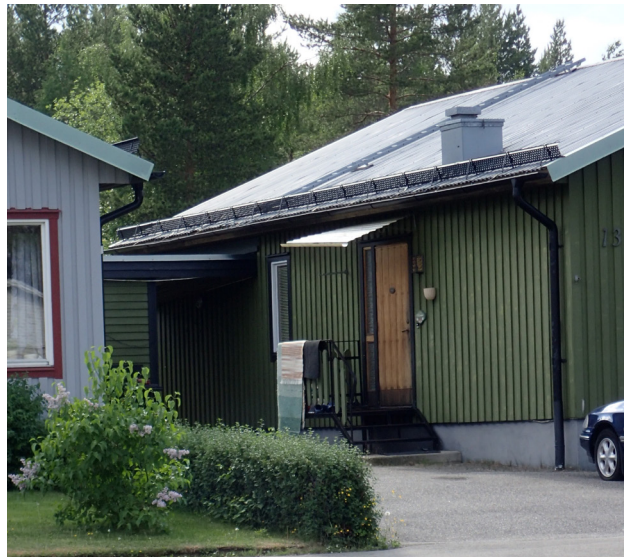
Starten. Entréerna är placerade på husens långsida.

Sju kedjehus fördelade på två längor placerade vid vändplanen längst in på Tennvägen. De är byggda i en våning med källare och placerade med gaveln mot gatan och entrén på husens långsida. Husen ligger indragna från gatan med grön förgårdsmark samt trädgårdar bakom husen. Från ett av sovrummen nås trädgården via en dörr och en enkel trappa. Taken är plåttäckta sadeltak och fasaderna är av stående lockpanel. Redan från början färgsattes radhusen i olika kulörer.

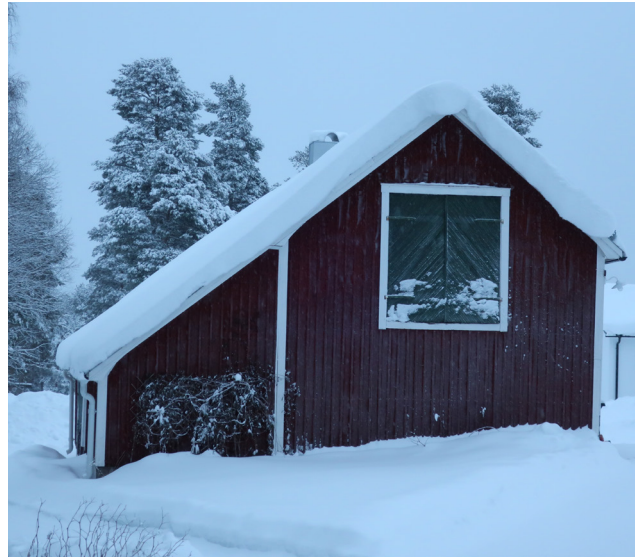
Uthuslängan är byggd i en våning med loft. Fasad av stående rödfärgad panel med vita detaljer. Gröna dubbelportar till bottenvåning och loft. Brant sadeltak täckt med pannplåt.

Uthusbyggnaden på Hästen 4

Uthuslänga i en våning med loft. Rödfärgad träfasad med vita detaljer. Gröna dubbelportar. Tak täckt med pannplåt.

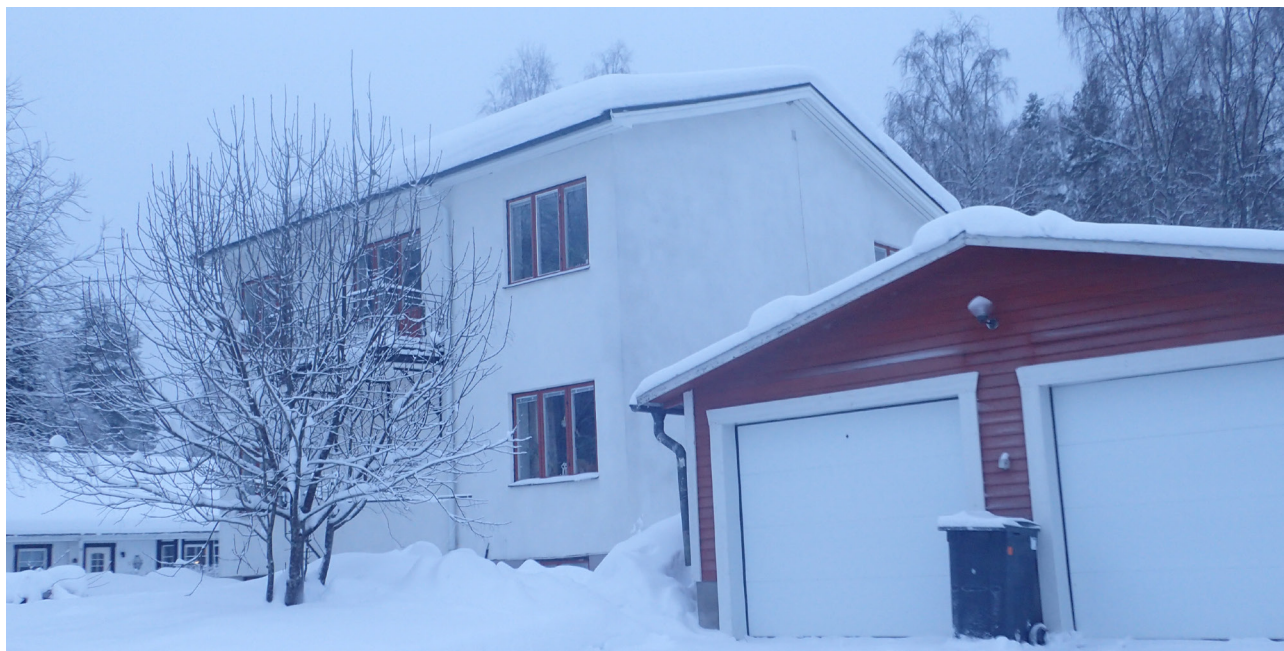
Tvåfamiljs egnahem i funkisstil.

Hus i funktionalistisk stil i två våningar med flackt sadeltak. Ljus putsad fasad. Treluftsfönster med smala lufter. Stor trädgårdstomt. Fristående garage.

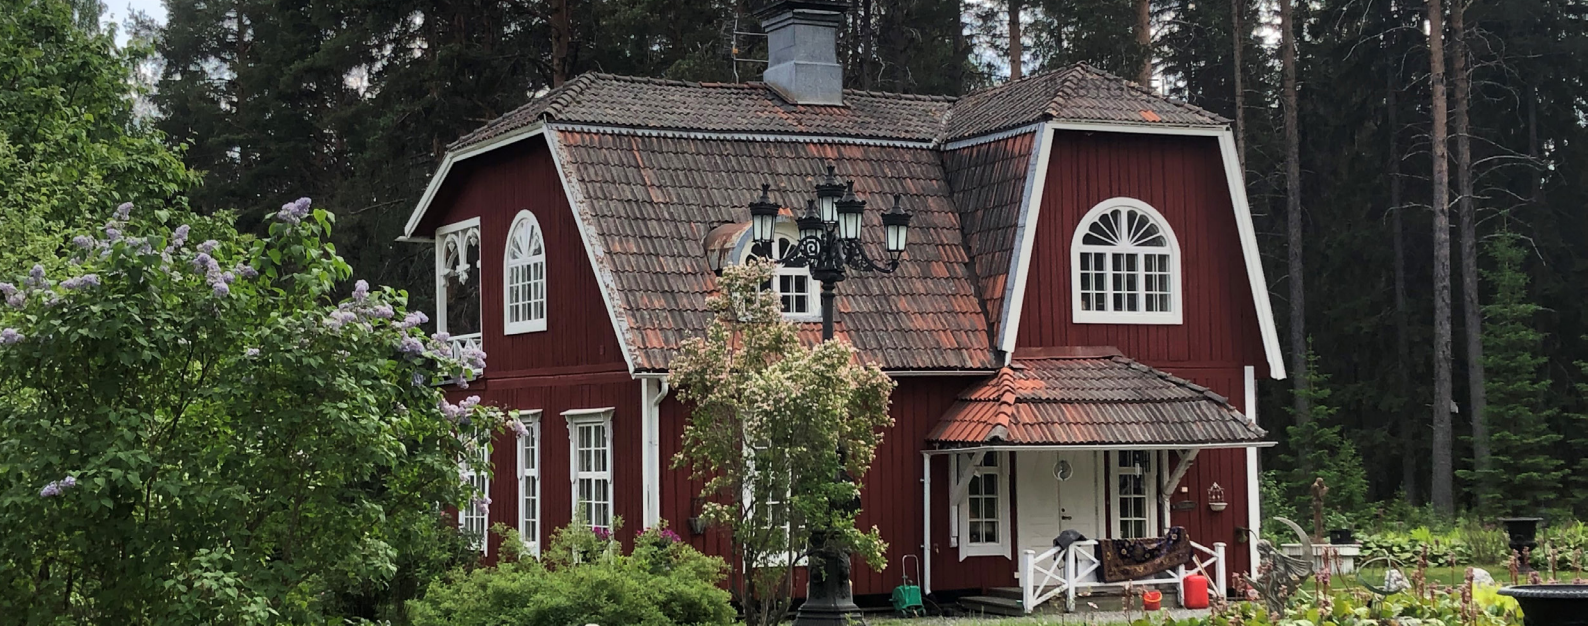
Bostadshus med fantasifull arkitektur och trädgård på Nydala 1:6

Manbyggnad uppförd 1912 i fantasifull stilblandning av nationalromantik och jugendstil.

Bostadshus i en stilblandning av nationalromantik och jugend. Stommen är av stående timmer, delvis panelklädd. Fönstren är vita, småspröjsade. Taket är täckt med tvåkupigt lertegel.

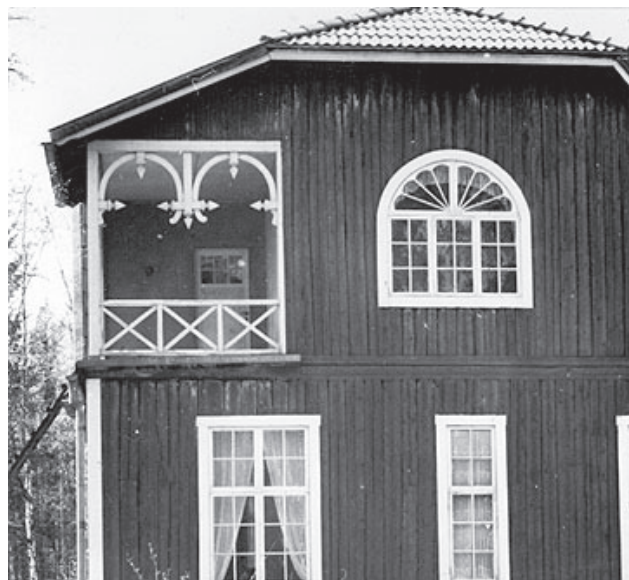
Bostadshuset på Nydala 1:6, 1964. VBM K 1518 Foto: Katarina Ågren/Västerbottens museum

Bostadshuset ritades av byggmästare C. G. W. Andersson och byggdes 1912 för handlare, urmakare och riksdagsman Alfred Jonsson. Denne tillhörde liberala samlingspartiet, och intresserade sig bland annat för byggandet av Inlandsbanan. Han omkom 1937 i en olyckshändelse där han slogs ihjäl av flöjeln vid brunnen då han skulle hämta vatten. Gården användes sedan som sommarbostad, bland annat av dottern Valborg som var småskollärarinna och sägs ha tagit initiativet till björkallén längs Hedlundavägen.

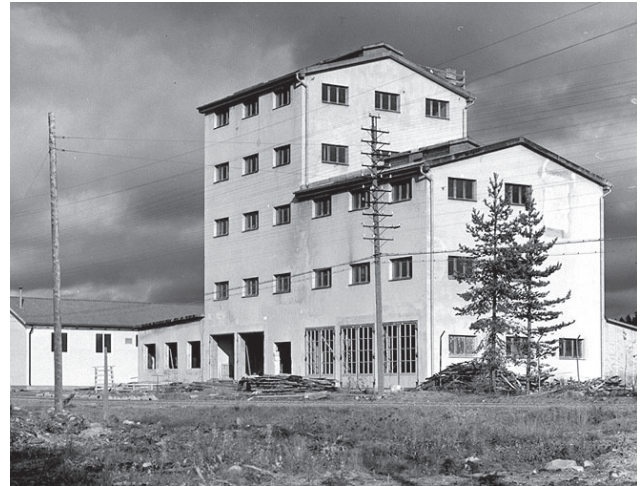
Acetonfabriken 1953. VBM BE 18804 Foto: Bertil Ekholtz/Västerbottens museum

Byggnad i funktionalistisk stil i 1–5 våningar med betongstomme och gulbeige slätputsad fasad. Låga fyrluftsfönster och flacka tak. Uppförd 1943. Byggnaden har efter att den kemiska industrin lades ner fungerat som bryggeri med mera. Byggnaden har en tydlig funkiskaraktär vilket visar att den arkitekturstil som var på modet togs upp i alla typer av bebyggelse.

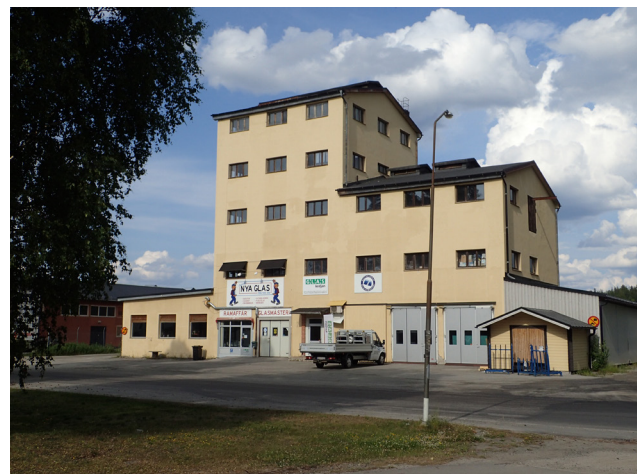
Acetonfabriken, Verkstaden 1

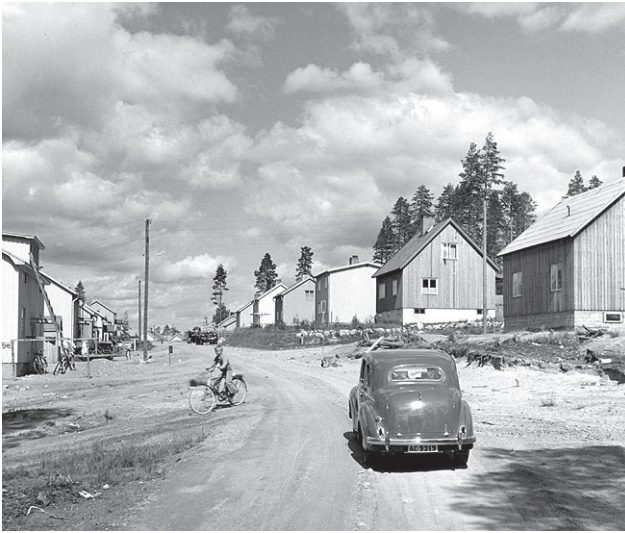
Nybyggarevägen mot norr, 1950. BE 15314 Foto: Bertil Ekholz/Västerbottens museum

Bostadshusen inom miljön är egnahem i 1–1,5 våning, de flesta med källare. Husen ligger placerade längs med vägarna med trädgården bakom. Enligt byggnadsplanen får endast ett uthus på max 40 m<sup>2</sup> uppföras på varje tomt. Uthuset är vanligen placerade nära bostadshuset, vid infarten.

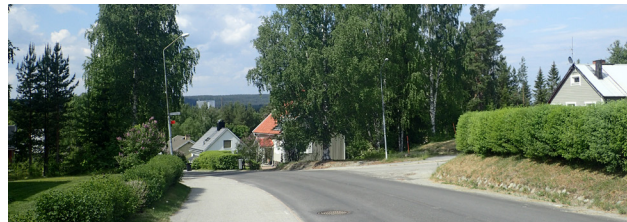
Bebyggelsen utgörs av egnahem i 1 ½ våning eller en våning med suterrängvåning. Gatusträckningar och bebyggelse är utformade med hänsyn till den starkt kuperade terrängen.

Kuperad terräng inom bebyggelsemiljön

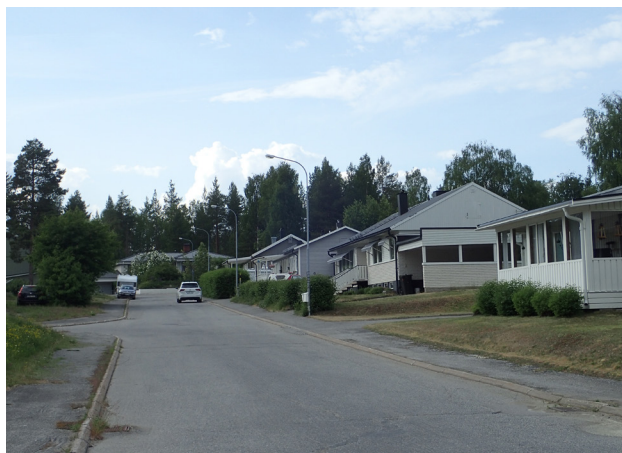
### Enfamiljshus i en våning med källare och flackt tak Dynamiten 1–2 och 4, Blandaren 4

Fasader av gråvit kalksandsten på gavlar och långsidor. Gavelrösten samt delar av långsidornas fasader ibland klädda med fjällpanel eller stående panel. Enluftsönster. Indragna entréer med enkla farstubroar utan tak. Flacka papptäckta tak med taksarg av liggande träpanel. Vidbyggda eller fristående garage med fasad av liggande fjällpanel och papptäckt pulpettak med taksarg av liggande träpanel.

Gatuvy

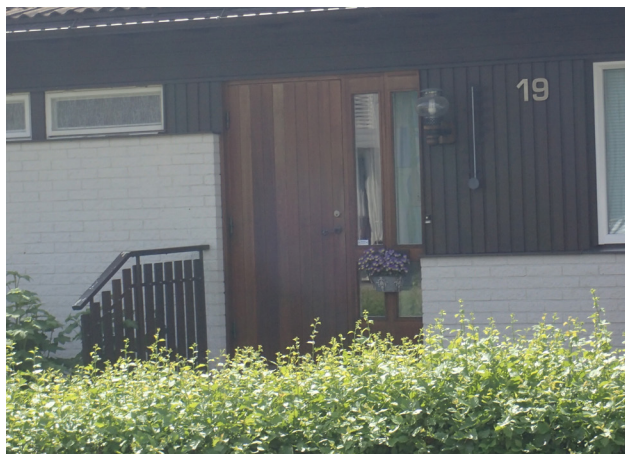
### Enfamiljshus i 1,5 våning Kniven 3, Hyveln 4, Raspen 1–2, Mejseln 7, Pappen 1, 4–5, Plåten 1, Taket 4, Teglet 1

Fasader av stående lockpanel, gråvit kalksandsten, eller rött eller brunt tegel. Hus med tegelfasad kan ha träpanel i gavelrösten och delar av långsidorna. Enluftsönster, enstaka eller i band. Indragna balkonger på gaveln. Små farstukvistar med sadeltak. Sadeltak täckta med tvåkupiga betongpannor eller korrugerad plåt. Vidbyggda eller fristående garage eller carports med fasad av stående lockpanel och sadeltak täckt med tvåkupigt betongtegel eller korrugerad plåt. Taket 1 och Teglet 1 har papptäckt pulpettak och taksarg med liggande panel.

Mexitegel och tidstypiskt entréparti

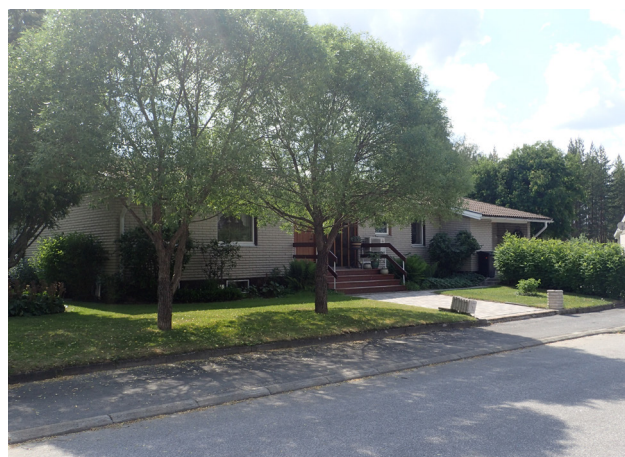
### Enfamiljshus i suterräng

Fasader av stående lockpanel, gråvit kalksandsten, eller rött eller brunt tegel. Hus med tegelfasad kan ha träpanel i gavelrösten och delar av långsidorna. Enluftsönster, enstaka eller i band. Indragna balkonger längs hela eller halva långsidan. Entréer på gavel har ibland små farstukvistar med sadeltak. Sadeltak täckta med tvåkupiga betongpannor eller korrugerad plåt. Garage i bostadshusens suterrängvåning.

Trädgårdsvy

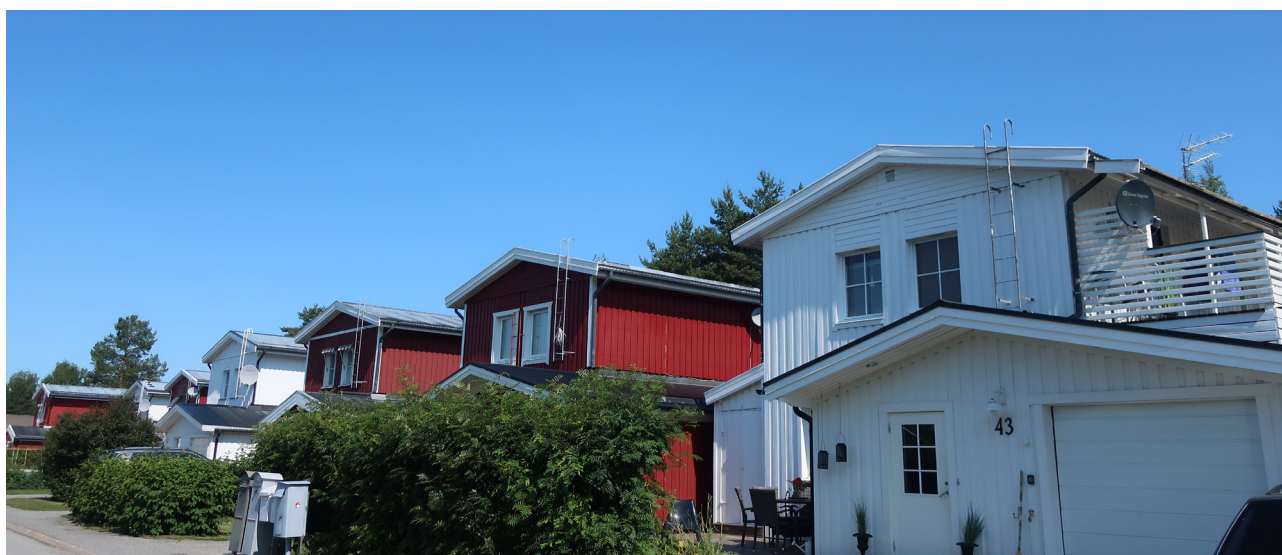
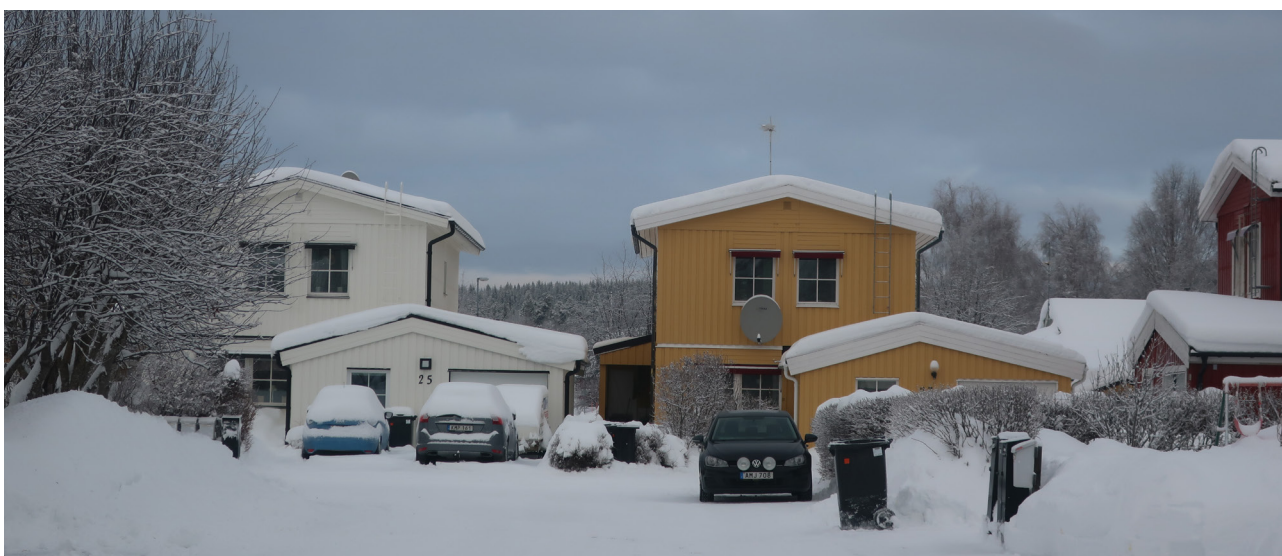
Tidstypisk arkitektur för det tidiga 1980-talets stilideal och planering. Bebyggelsen närmast Länsmansvägen är målad i varierad kulör som frångår miljöns helhetsverkan.

Kedjehus i kvarteret Nyckeln, varierad färgsättning

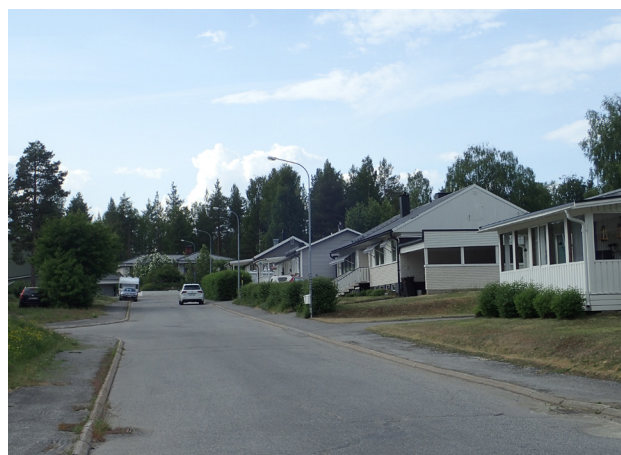
### Enfamiljshus i en våning med källare och flackt tak Dynamiten 1–2 och 4, Blandaren 4

Fasader av gråvit kalksandsten på gavlar och långsidor. Gavelrösten samt delar av långsidornas fasader ibland klädda med fjällpanel eller stående panel. Enluftsfnster. Indragna entréer med enkla farstubroar utan tak. Flacka papptäckta tak med taksarg av liggande träpanel. Vidbyggda eller fristående garage med fasad av liggande fjällpanel och papptäckt pulpettak med taksarg av liggande träpanel.

Gatuvy

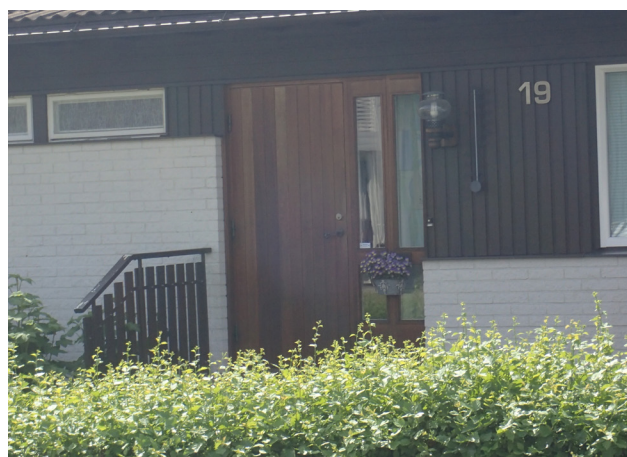
Fasader av stående lockpanel, gråvit kalksandsten, eller rött eller brunt tegel. Hus med tegelfasad kan ha träpanel i gavelrösten och delar av långsidorna. Enluftsfnster, enstaka eller i band. Indragna balkonger på gaveln. Små farstukvistar med sadeltak. Sadeltak täckta med tvåkupiga betongpannor eller korrugerad plåt. Vidbyggda eller fristående garage eller carports med fasad av stående lockpanel och sadeltak täckt med tvåkupigt betongtegel eller korrugerad plåt. Taket 1 och Teglet 1 har papptäckt pulpettak och taksarg med liggande panel.

Mexitegel och tidstypiskt entréparti

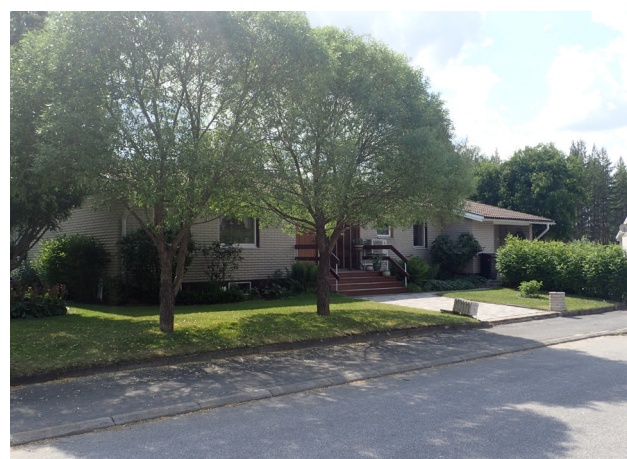
Fasader av stående lockpanel, gråvit kalksandsten, eller rött eller brunt tegel. Hus med tegelfasad kan ha träpanel i gavelrösten och delar av långsidorna. Enluftsfnster, enstaka eller i band. Indragna balkonger längs hela eller halva långsidan. Entréer på gavel har ibland små farstukvistar med sadeltak. Sadeltak täckta med tvåkupiga betongpannor eller korrugerad plåt. Garage i bostadshusens suterrängvåning.

Trädgårdsvy

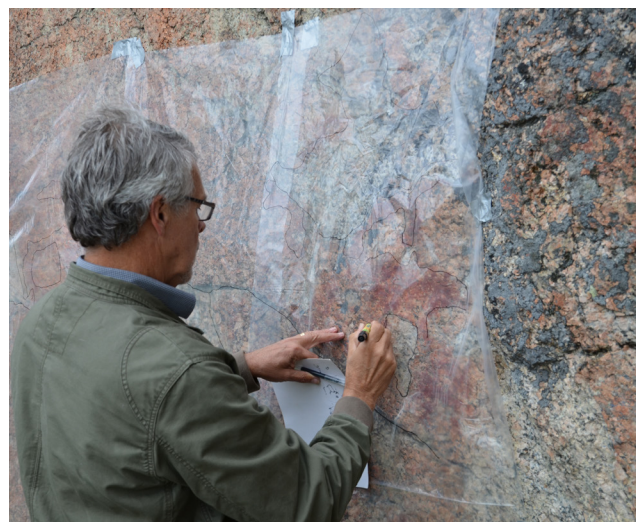
Inom fastighetsbeteckningen: Norrmalm 1:1  
Målningen är placerad på en lodrät häll på södra sidan av Korpberget, alldeles intill Umeälven (215 meter över havet). Målningen riktar sig NNV–SSÖ.

Dokumentation av hällmålningen 2012

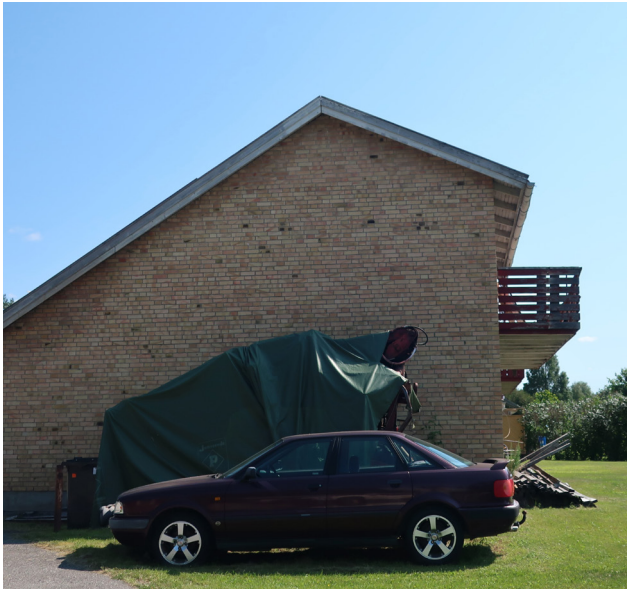
Kvarteret Kedjan består av en radhuslänga som med sin arkitektur, skala och färgsättning utgör en sammanhållen bebyggelseenhet. Radhuslängan består av åtta bostäder i 1,5 våning och är placerad i gatuliv med skyddade, relativt stora trädgårdstomter på baksidan. Till varje byggnadsenhet finns ett sammanbyggt garage med fasad av rödfärgad fjällpanel. Taket har en asymmetrisk uppbyggnad och är täckt med tvåkupigt lertegel som på några av husen har ersatts med korrugerad plåt. På den högre gårdsfasaden har husen balkong mot gårdssidan. Några hus har försetts med farstukvist och/eller överstora takkupor mot gata.

Gavelfasad, kedjehus vid Lunnvägen.

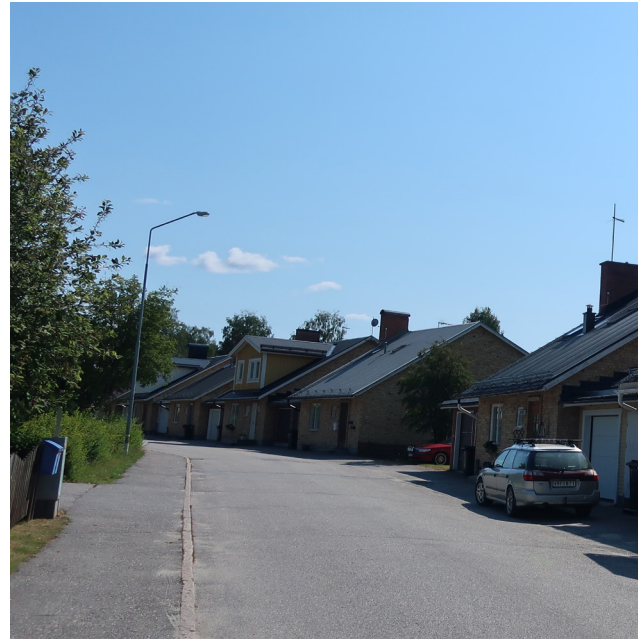
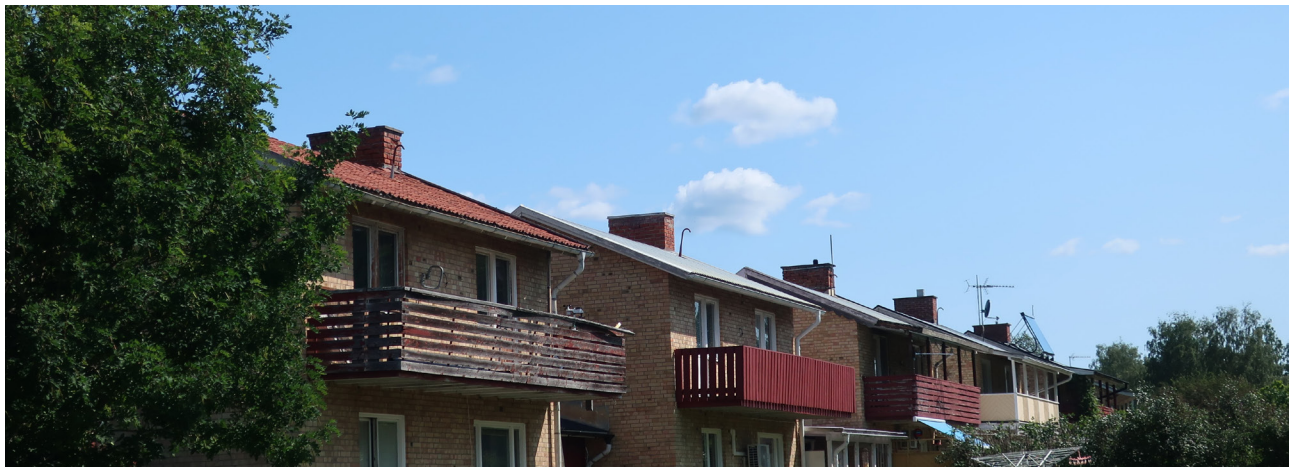
Lunnvägen. Gårdssidan med stora grönytor.

Fasader av gult tegel. Asymmetriska tak, täckta med tvåkupigt lertegel. Murstockar placerade utanpå husens gavlar. Tvåluftsönster med mittpost. Balkonger mot gårdssida. Garage med fasad av rödfärgad fjällpanel.

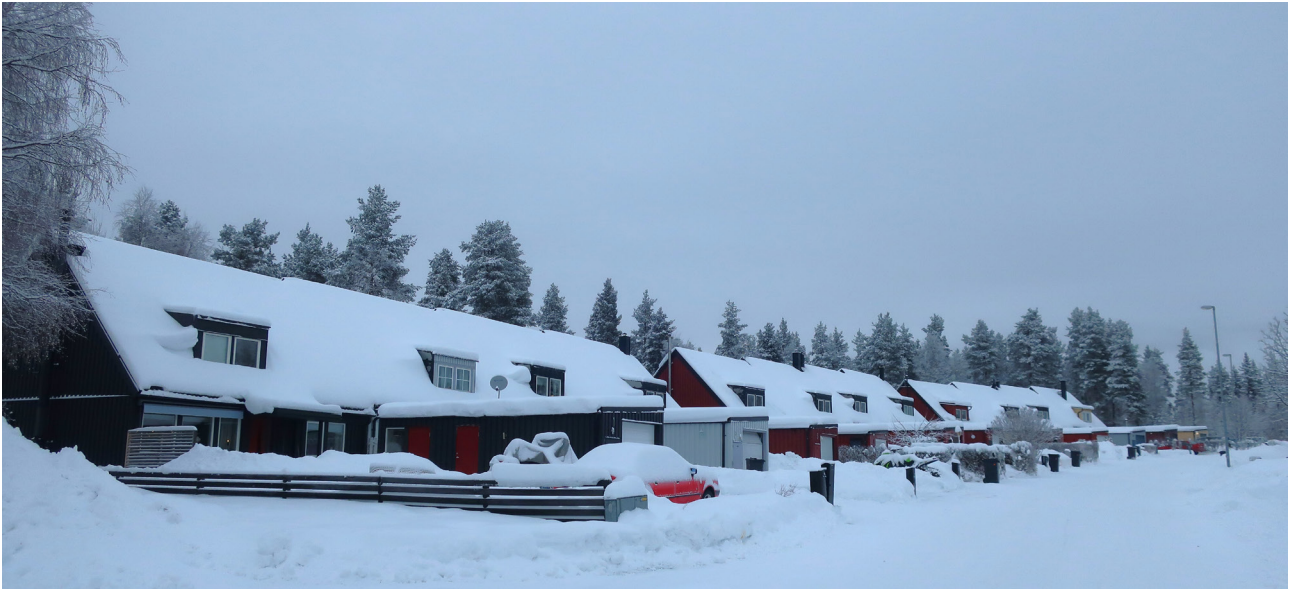
Småhus i kvarteret Blåbäret.

Sju fristående bostadshus byggda efter samma typritning. De är byggda i 1,5 våning utan källare. Fasaderna är av stående lockpanel samt liggande panel ovanför fönstren, alla troligen ursprungligen gulmålade. Enlufts-fönster. Entrédörrar med sidoställda fönster. Små öppna farstukvistar med platta tak. Husens tak är branta sadeltak täckta med tvåkupiga betongpannor. Takkupor med dubbla fönster i båda takfall samt små takfönster i västra takfallet. Garagen med soprum är sammanbyggda med bostadshusen och har fasad av stående lockpanel och flacka papptäckta sadeltak.

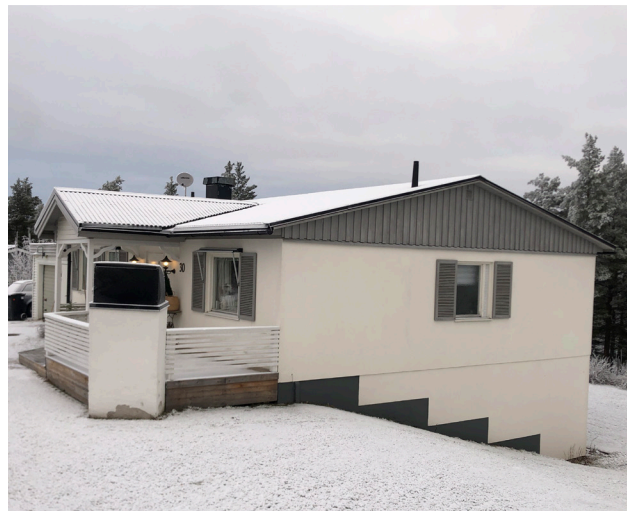
Enfamiljshus vid Fågelvägen, 1970-tal, byggt i suterräng.

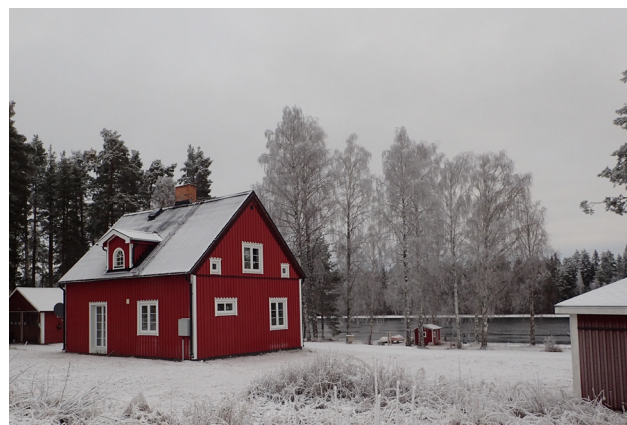
Blåmesen 2:12, egnahem med ishus från 1923.

Närmast strandkanten, i norra delen av Lugnet ligger fastigheten Blåmesen 2, en egnahemsbostad i två våningsplan uppförd 1923. Handlingar från folkrörelsearkivet finns beskrivningar av fastigheten, lånekontrakt och ritningar (tidigare fastighetsbeteckning var Norrlunda 1:4) Ett hemman på 0,7 hektar. Fastigheten skulle vid 1967 styckas av i samband med bostadsområdets tillblivelse och utvidgning, och tio år senare skedde en ytterligare avstyckning. Fastigheten har även ett ishus på tomten.

Fastigheten Blåmesen 2:12, egnahem med ishus från 1923. Byggnaden är viktig för förståelsen av områdets framväxt. Radhusområde vid Holkvägen, flerbostadshus och bostadshus i suterräng.

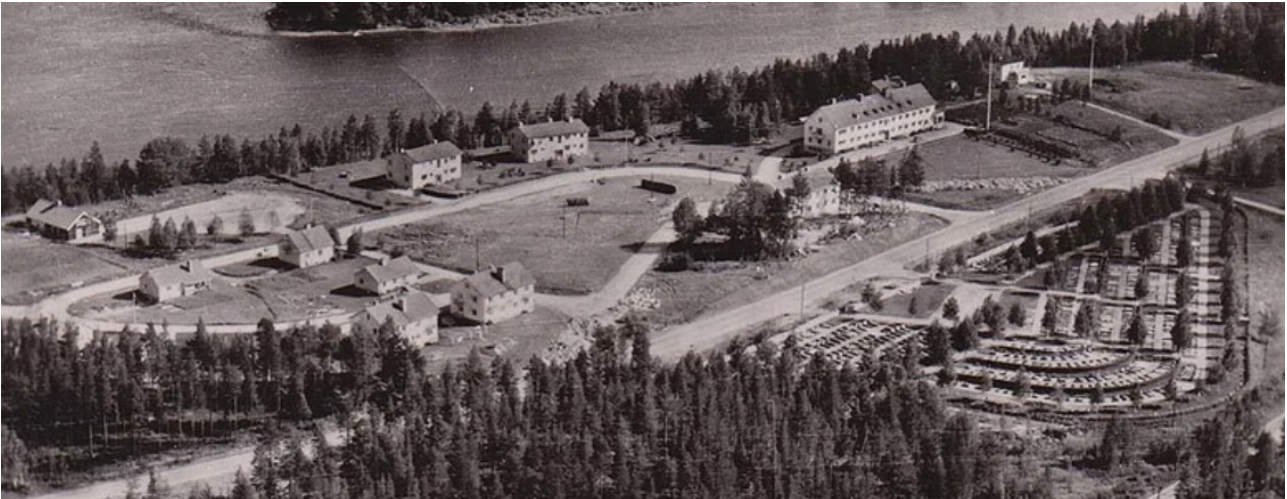
Flygfotografi över Lugnet, 1950. Nyuppförda flerfamiljshus och bebyggelse som idag är riven. Foto: AB Flygfoto

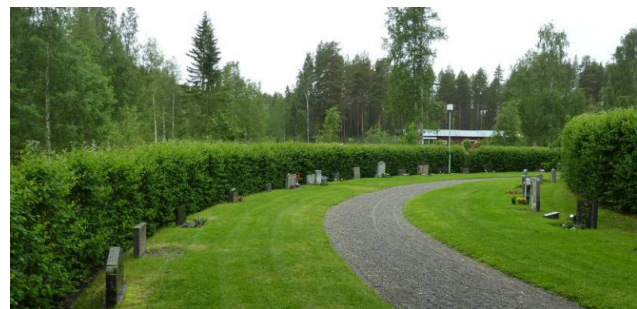
Lugnets kyrkogård anlades 1939. Begravningsplatsen omges av en bogårdsmur av huggen sten i nordost samt av en häck i söder och sydväst. Kyrkogården ligger i en sluttning mot sydväst och gravkvarteren är terrasserade samt böjer av mot norr i den västra delen. Gravarna utgörs av resta stenar i gräsmatta med höga rygghäckar. I den sydvästra delen finns några gravar omgärdade med stenram som tidigare var grusgravar, men som har såtts igen. Viktiga inslag är de fullvuxna björkarna och de fina trapporna i sten med enkla järnräcken mellan terrasserna.

Lugnets kyrkogård. Gångarna är grusade, förutom den asfalterade väg som leder ner till personal- och ekonomibyggnaden i väster. Foto: Andreas Grahn, Länsstyrelsen Västerbotten

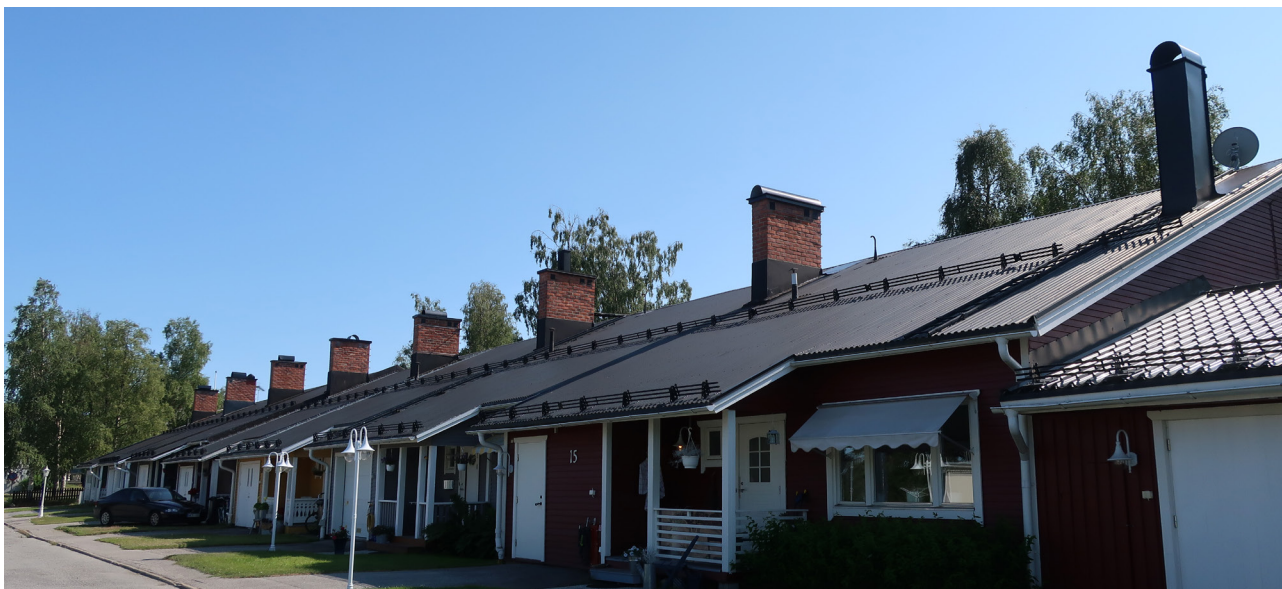
Radhus vid Holkvägen, gatufasaden.

Radhuslängan består av åtta bostäder i ett 1,5-våningshus. Till varje byggnadsenhet finns ett sammanbyggt garage. Fasaden är av fjällpanel. Taket har en asymmetrisk uppbyggnad och är täckt med svart plåt. Fönstren är vita två- och trelufts-fönster. Mot gårdssidan är indragna balkonger som skyddar underliggande altaner.

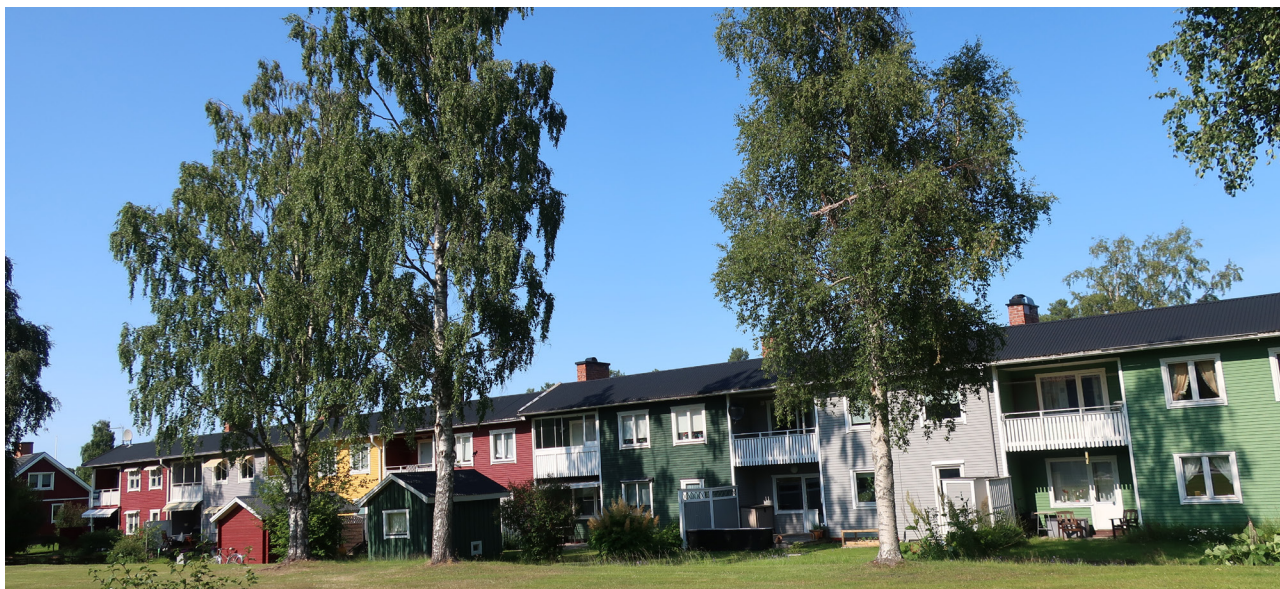
Radhus vid Holkvägen, gårdssidan med intilliggande grönområde.
