RAPPORT MILJÖTEKNIK  
TJÄRHOVET 4, LYCKSELE KOMMUN

SLUTRAPPORT  
2019-02-27

UPPDRAG 292295, Tjärhovet 4 kompletterande miljöteknik  
Titel på rapport: Rapport Miljöteknik, Tjärhovet 4, Lycksele kommun  
Status: Slutrapport  
Datum: 2019-02-27

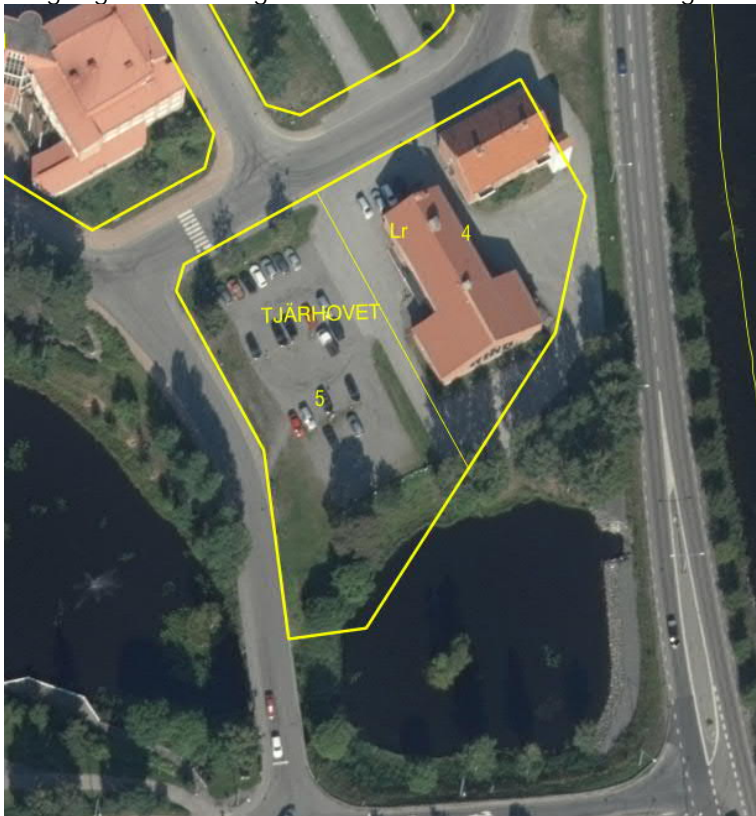
Figur 1. Översikt av fastighet Tjärhovet 4, byggnaderna på fastigheten är idag rivna. ©Lantmäteriet/Metria.

Fastigheten är belägen 25 meter väster om Umeälven mittemot Korpberget och 25 m norr om Djupskolavan, se Figur 1. Det är mindre än 200 m från centrala Lycksele och är inom tätorten. Fastigheten gränsar till bebyggelse och asfalterade ytor i norr och öster. I söder gränsar den till ett mindre grönområde med en damm. Västra delen av fastigheten gränsar till väg E12. Området är till stora delar asfalterat och har en svag lutning till söder.
